Asbestinventarisatetest

Luikersteenweg 243, 3800 Sint-Truiden

Attestnummer : 20251002-000440.000

Uitgegeven op : 02.10.2025

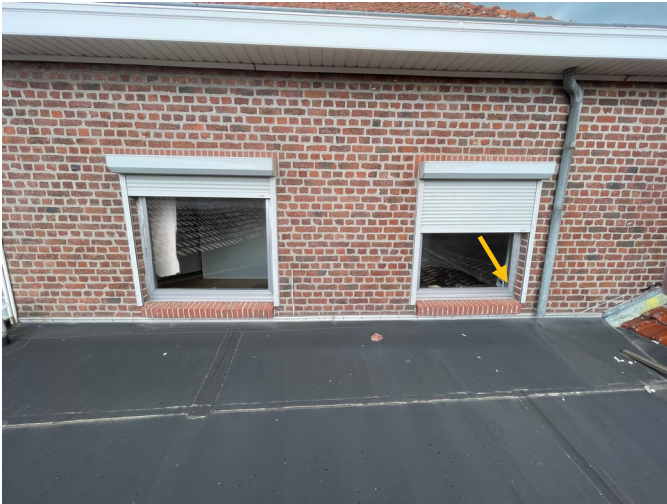
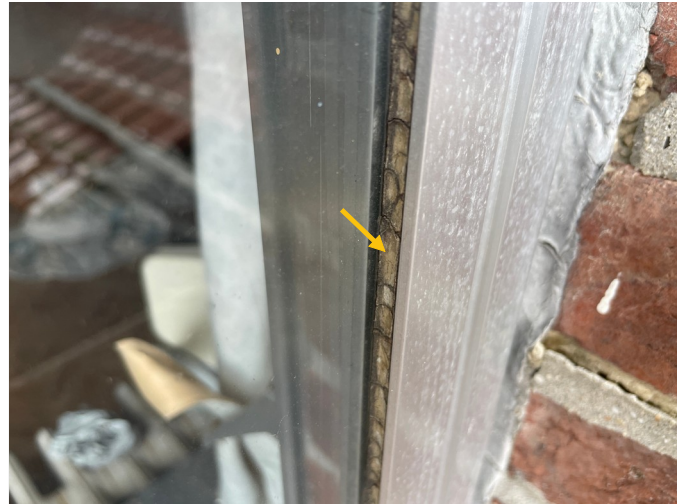
Eindbeoordeling materiaalrisico	Verhoogd materiaalrisico en/of verhoogde kans op vezelvrijgave
---------------------------------	--

Gebondenheid	Categorie 1: hechtgebonden in oorsprong
Asbestsoort (vezeltype)	Alleen chrysotiel
Asbestconcentratie	Laag (< 50%)
Afschermingsgraad van het gehele materiaal	Geheel of deels vrij aan de buitenlucht
Toestand van het materiaal	Matig beschadigd, matig verweerd

#	Type	Referentie	Resultaat
1.1	Puntmonster	06	Chrysotiel

Beschrijving	mastiek glas-alu buitenramen
Omgeving	Buiten
Primaire drager	Wandopening verticaal (raam, deur, ...)
Asbestmateriaal	In-situ afwerkingslagen - Pasta, stopverf, voegsel, stopsel, vulsel, mastiek, kitten, ...
Bindmiddel van asbestmateriaal	Kitten, mastiek, pasta
Gebondenheid op basis van bindmiddel	Hecht
Hoeveelheid (gewicht - aantal)	<ul style="list-style-type: none">• 0,20 kg - 1 stuk
Totaal gewicht	0,20 kg
Eenvoudig bereikbaar	Ja
Bevestigingswijze	<ul style="list-style-type: none">• Geklemd• Verlijmd, ingegoten, versmeerd
Identificatiemethode	Vaststelling met monstername
Destructieve handeling voor identificatie	Nee
Opmerking	afdichting met muur: zachte silicone = veilig Andere ramen zijn uit PVC.

Verwijderen

- Zorg voor een veilig beheer. Vermijd het beschadigen van het asbestmateriaal. Controleer de toestand jaarlijks op wijzigingen.
- Verwijder dit asbestmateriaal zo snel mogelijk. Volg de toestand goed op.

- Eenvoudige handelingen: mag via doe-het-zelf of door werknemer(s) met opleidingsattest eenvoudige handelingen in zijn geheel samen met ramen verwijderen

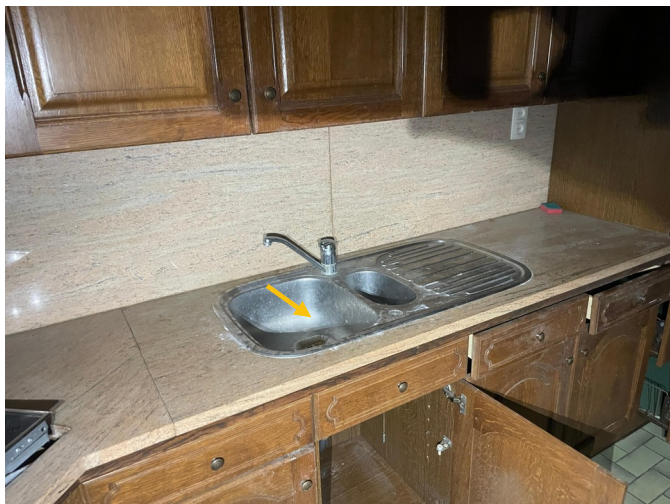
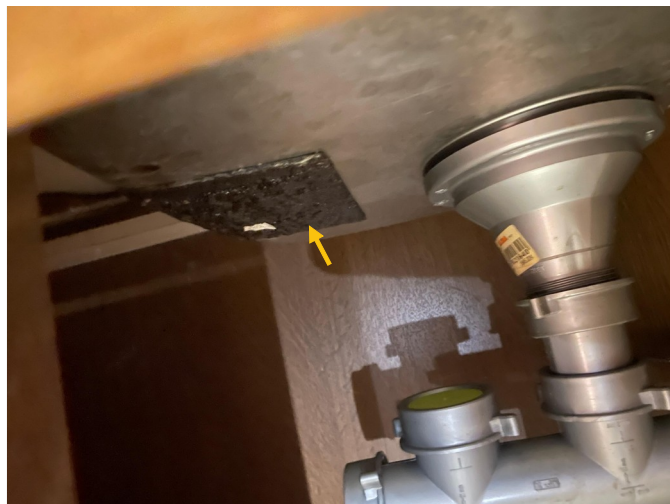
Eindbeoordeling materiaalrisico	Zeer laag materiaalrisico en/of zeer lage kans op vezelvrijgave
Opmerking	onder de spoelbak en dus in de kast Crodidoliet is een aanname bij gebrek aan staalname. Een staalname kan een andere asbestsoort met zich meebrengen en de risico beoordelig beïnvloeden

Gebondenheid	Categorie 1: hechtgebonden in oorsprong
Asbestsoort (vezeltype)	Crocidoliet aanwezig
Asbestconcentratie	Laag (< 50%)
Afschermingsgraad van het gehele materiaal	Stootvaste afscherming of omkasting
Toestand van het materiaal	Licht beschadigd, licht verweerd. Intact calciumsilicaatmateriaal of categorie III 'gebondenheid'

Beschrijving	anti-dreun sticker onder spoelbak
Omgeving	Binnen
Primaire drager	Inrichting (meubilair, ...)
Asbestmateriaal	In-situ afwerkingslagen - Verf, coating
Bindmiddel van asbestmateriaal	Bitumen (roofing, teer, asfalt)
Gebondenheid op basis van bindmiddel	Hecht
Hoeveelheid (oppervlakte - aantal)	<ul style="list-style-type: none"> • 0,50 m² - 1 stuk
Totale oppervlakte	0,50 m ²
Eenvoudig bereikbaar	Ja
Bevestigingswijze	<ul style="list-style-type: none"> • Verlijmd, ingegoten, versmeerd
Identificatiemethode	<p>Vaststelling zonder monstername</p> <p>Motivatie: Op vraag van de eigenaar-opdrachtgever werd geen monstername uitgevoerd</p>
Destructieve handeling voor identificatie	Nee
Opmerking	<p>de oppervlakte is een beredeneerde schatting, waaraan geen rechten worden verleend.</p> <p>Er werd om economische reden geen staal genomen. opdrachtgever begrijpt dat daarom moet worden aangenomen dat deze toepassing asbest bevat, tot tegendeel wordt bewezen.</p>

Zorgvuldig beheren

- Zorg voor een veilig beheer. Vermijd het beschadigen van het asbestmateriaal. Controleer de toestand jaarlijks op wijzigingen.
- Voer bijkomende staalname(s) uit.

- Eenvoudige handelingen: mag via doe-het-zelf of door werknemer(s) met opleidingsattest eenvoudige handelingen spoelbak in zijn geheel afvoeren .

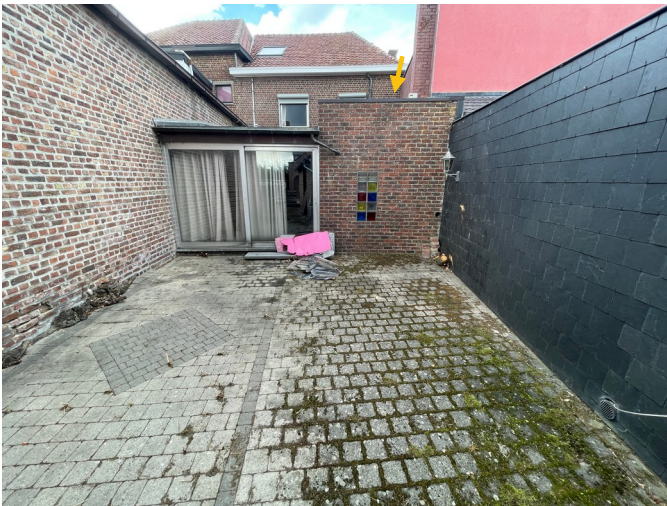
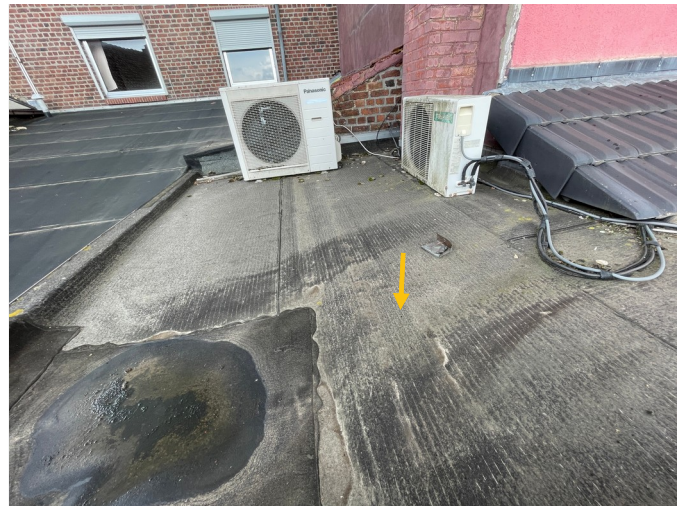
Aanwezigheid van onderliggende asbesthoudende roofing is niet uit te sluiten. Best te bemonsteren bij verwijdering.

Eindbeoordeling materiaalisico	Laag materiaalisico en/of verlaagde kans op vezelvrijgave
--------------------------------	---

Gebondenheid	Categorie 1: hechtgebonden in oorsprong
Asbestsoort (vezeltype)	Alleen chrysotiel
Asbestconcentratie	Laag (< 50%)
Afschermingsgraad van het gehele materiaal	Geheel of deels vrij aan de buitenlucht
Toestand van het materiaal	Licht beschadigd, licht verweerd. Intact calciumsilicaatmateriaal of categorie III 'gebondenheid'

Beschrijving	roofing plat dak
Omgeving	Buiten
Primaire drager	Plat dak
Asbestmateriaal	Dak- en gevelbekleding - Roofing
Bindmiddel van asbestmateriaal	Bitumen (roofing, teer, asfalt)
Gebondenheid op basis van bindmiddel	Hecht
Hoeveelheid (oppervlakte - aantal)	• 8,00 m ² - 1 stuk
Totale oppervlakte	8,00 m ²
Eenvoudig bereikbaar	Ja
Bevestigingswijze	• Verlijmd, ingegoten, versmeerd
Identificatiemethode	Vaststelling zonder monstername Motivatie: Groot risico op structurele gevolgschade (lekschade, werking installatie,...)
Destructieve handeling voor identificatie	Nee
Opmerking	Aanwezigheid van onderliggende asbesthoudende roofing is niet uit te sluiten. Best te bemonsteren bij verwijdering.

Zorgvuldig beheren

- Zorg voor een veilig beheer. Vermijd het beschadigen van het asbestmateriaal. Controleer de toestand jaarlijks op wijzigingen.
- Voer bijkomende staalname(s) uit.

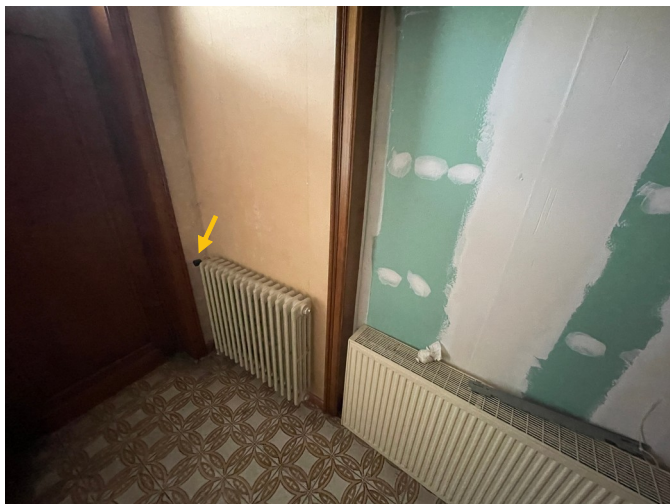
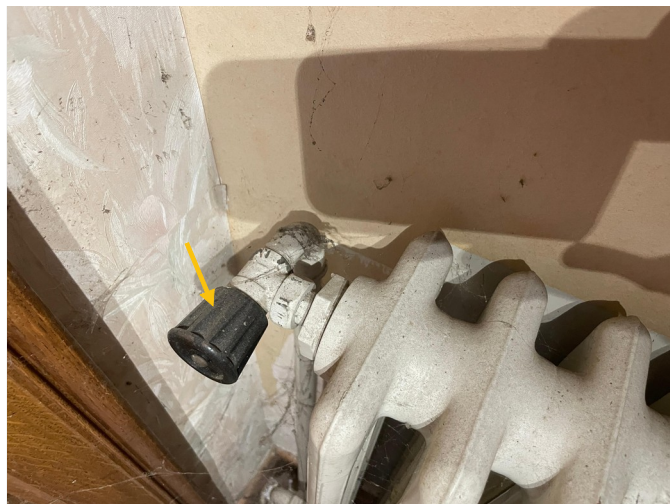
Eindbeoordeling materiaalisico	Laag materiaalisico en/of verlaagde kans op vezelvrijgave
--------------------------------	---

Gebondenheid	Categorie 1: hechtgebonden in oorsprong
Asbestsoort (vezeltype)	Crocidoliet aanwezig
Asbestconcentratie	Laag (< 50%)
Afschermingsgraad van het gehele materiaal	Geheel of deels (ook) vrij aan binnenluchtstromen
Toestand van het materiaal	Onbeschadigd, niet verweerd

Beschrijving	bakelieten radiatorknop
Omgeving	Binnen
Primaire drager	Ruimteverwarming
Asbestmateriaal	Plaat, paneel, tablet - Type Bakeliet
Bindmiddel van asbestmateriaal	Kunststof of -hars
Gebondenheid op basis van bindmiddel	Hecht
Hoeveelheid (oppervlakte - dikte - aantal)	• 0,10 m ² - 0,50 cm - 2 stuks
Totaal volume	0,001 m ³
Eenvoudig bereikbaar	Ja
Bevestigingswijze	• Geschroefd
Identificatiemethode	Vaststelling zonder monstername
Destructieve handeling voor identificatie	Nee

Zorgvuldig beheren

- Zorg voor een veilig beheer. Vermijd het beschadigen van het asbestmateriaal. Controleer de toestand jaarlijks op wijzigingen.

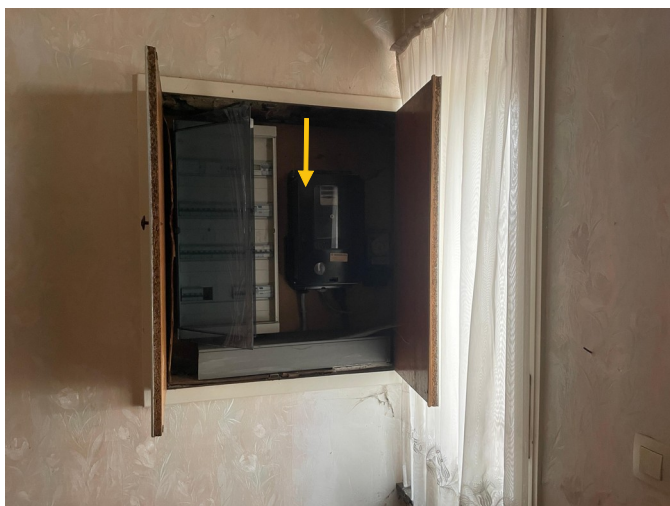
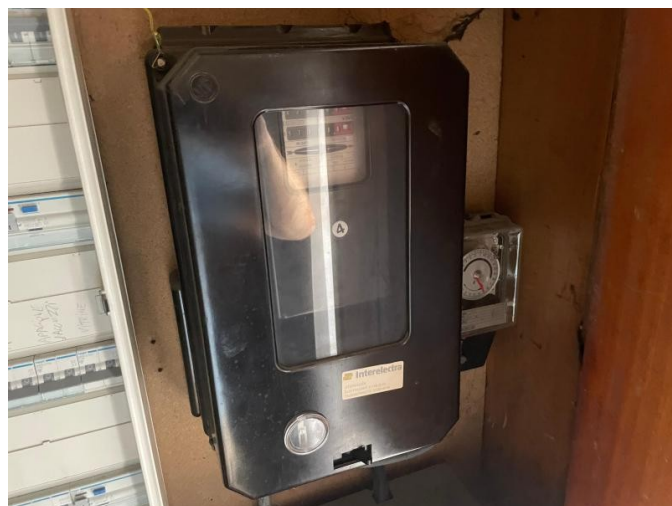
Beschrijving	bakelieten electriciteitsmeter
Omgeving	Binnen
Primaire drager	Communicatie en elektrische infrastructuur en uitrusting
Asbestmateriaal	Plaat, paneel, tablet - Type Bakeliet
Bindmiddel van asbestmateriaal	Kunststof of -hars
Gebondenheid op basis van bindmiddel	Hecht
Hoeveelheid (oppervlakte - dikte - aantal)	<ul style="list-style-type: none">• 0,40 m² - 0,50 cm - 1 stuk
Totaal volume	0,002 m ³
Eenvoudig bereikbaar	Ja
Bevestigingswijze	<ul style="list-style-type: none">• Geschroefd
Identificatiemethode	Vaststelling zonder monstername
Destructieve handeling voor identificatie	Nee

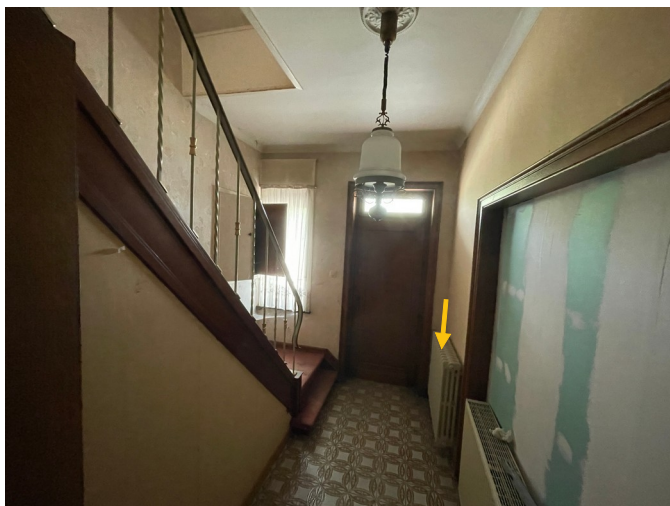
Identificatiemethode	Redelijk vermoeden
Primaire drager	Ruimteverwarming
(Asbest)materiaal	Pakking, dichting
Bindmiddel	Karton - papier - viltachtig
Gebondenheid bindmiddel	Niet-hechtgebonden

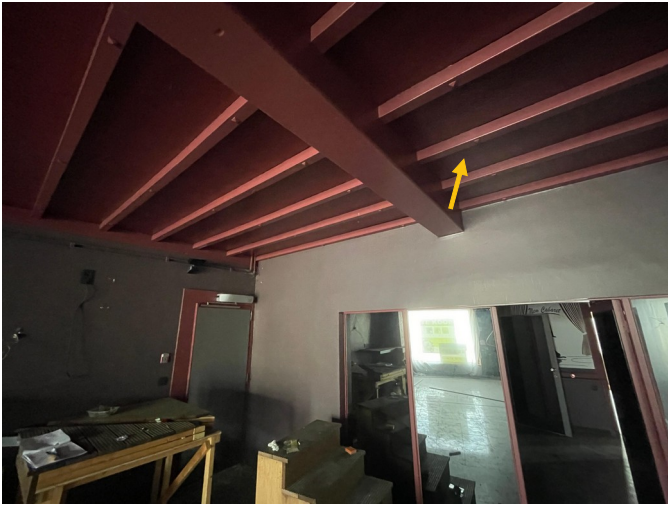
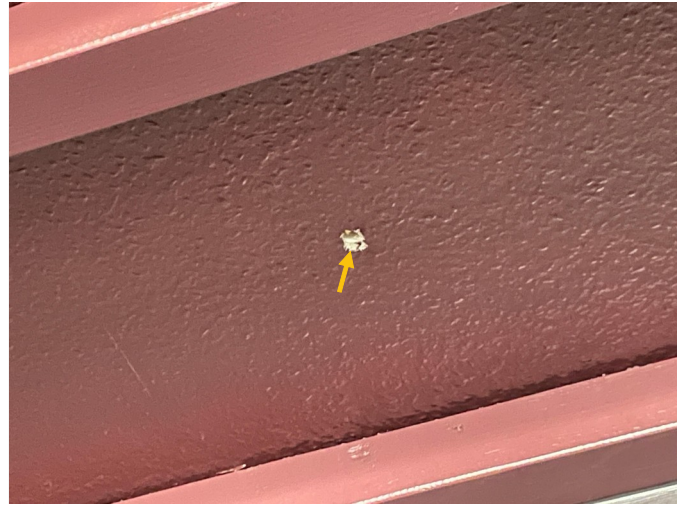
Fiche 20: pleister plafond

Geen asbest

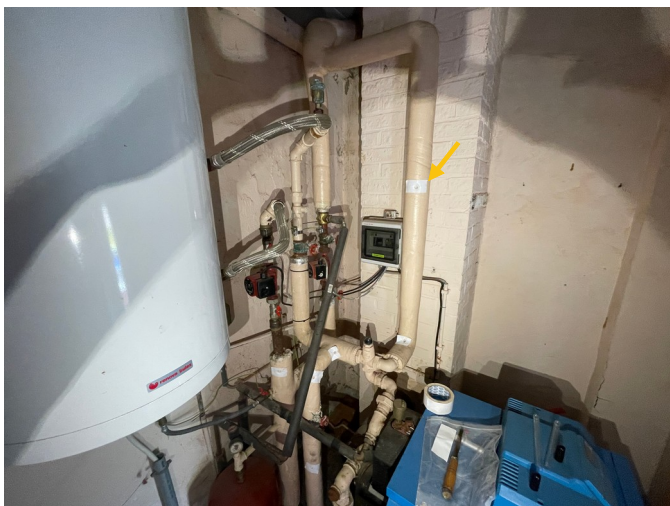
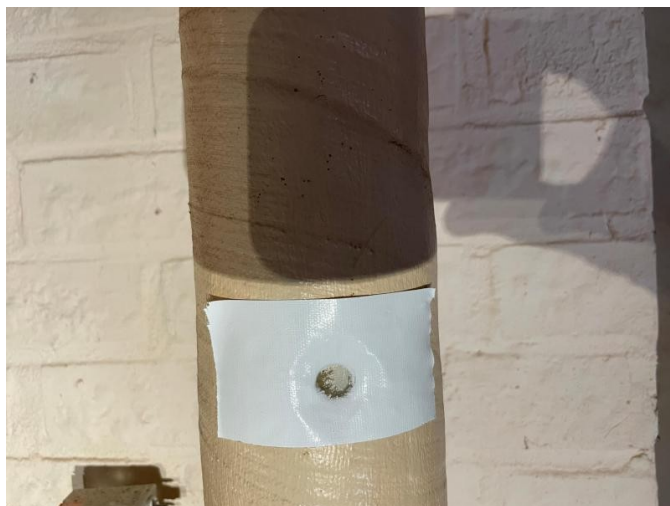
Fiche 21: buisisolatie recht

Geen asbest
