# Asbestinventarisatetest

Luikersteenweg 249, 3800 Sint-Truiden

Attestnummer : 20251002-000435.000

Uitgegeven op : 02.10.2025

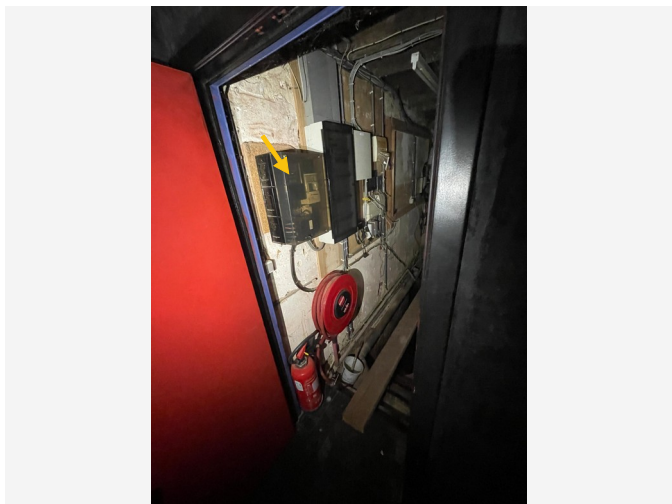
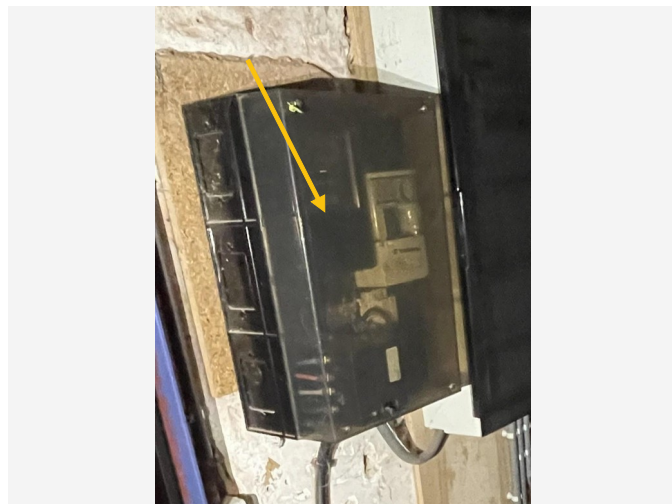
Eindbeoordeling materiaalrisico	Zeer laag materiaalrisico en/of zeer lage kans op vezelvrijgave
---------------------------------	---

Gebondenheid	Categorie 1: hechtgebonden in oorsprong
Asbestsoort (vezeltype)	Crocidoliet aanwezig
Asbestconcentratie	Laag (< 50%)
Afschermingsgraad van het gehele materiaal	Stootvaste afscherming of omkasting
Toestand van het materiaal	Onbeschadigd, niet verweerd

Beschrijving	bakelieten electriciteitsmeter
Omgeving	Binnen
Primaire drager	Communicatie en elektrische infrastructuur en uitrusting
Asbestmateriaal	Plaat, paneel, tablet - Type Bakeliet
Bindmiddel van asbestmateriaal	Kunststof of -hars
Gebondenheid op basis van bindmiddel	Hecht
Hoeveelheid (oppervlakte - dikte - aantal)	<ul style="list-style-type: none"><li>• 0,30 m<sup>2</sup> - 0,50 cm - 1 stuk</li></ul>
Totaal volume	0,002 m <sup>3</sup>
Eenvoudig bereikbaar	Ja
Bevestigingswijze	<ul style="list-style-type: none"><li>• Geschroefd</li></ul>
Identificatiemethode	Vaststelling zonder monstername
Destructieve handeling voor identificatie	Nee

Het asbestmateriaal valt onder de mijlpaal van 2040.

Zorgvuldig beheren

- Zorg voor een veilig beheer. Vermijd het beschadigen van het asbestmateriaal. Controleer de toestand jaarlijks op wijzigingen.

- Eenvoudige handelingen: mag via doe-het-zelf of door werknemer(s) met opleidingsattest eenvoudige handelingen eigendom van de netbeheerder, te verwijderen door de netbeheerder

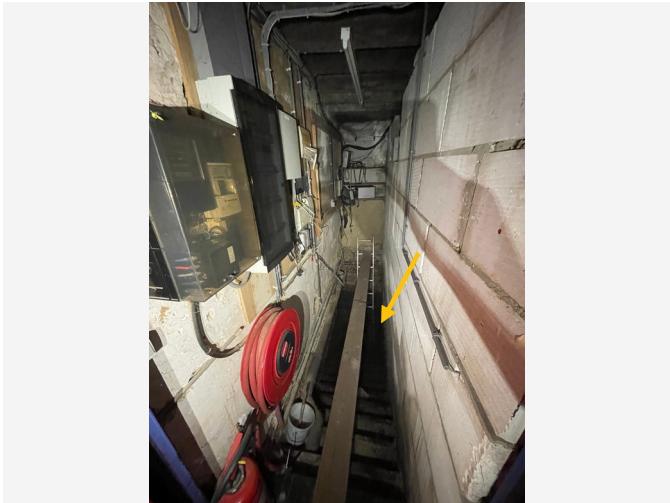
Situeringfoto

**Reden:** + 40 cm water

**Uitleg van de asbestdeskundige:** kelder kon niet onderzocht worden, kon niet leeggepompt worden binnen een redelijke termijn, geen stroom aanwezig.

Geen asbestverdachte materialen zichtbaar vanuit het trapgat.

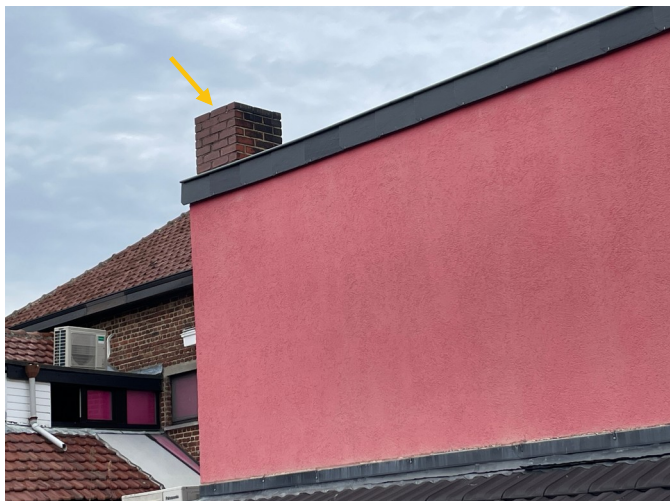
## Fiche 3: mogelijke aanwezigheid van buis in schouw kan niet onderzocht worden.

**Reden:** Het te onderzoeken materiaal situeert zich hoger dan 3,50 m te rekenen vanaf een veilige ondergrond

**Uitleg van de asbestdeskundige:** mogelijke aanwezigheid van (mogelijk asbesthoudende) buis in schouw kan niet onderzocht worden.

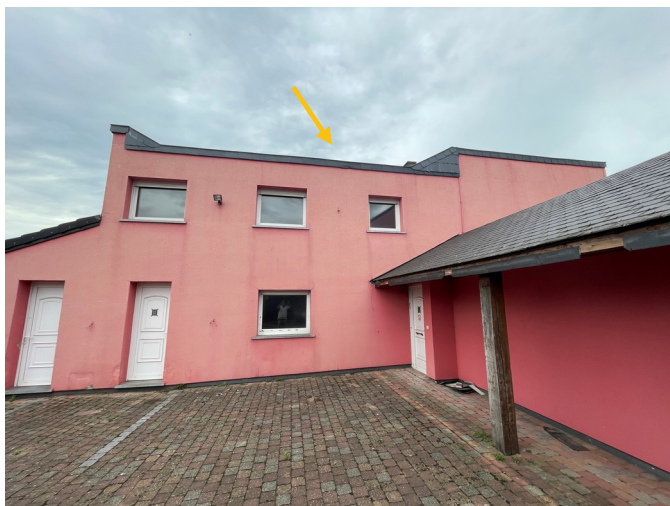
*Situeringfoto*

**Reden:** Het te onderzoeken materiaal situeert zich hoger dan 3,50 m te rekenen vanaf een veilige ondergrond

**Uitleg van de asbestdeskundige:** kan niet onderzocht worden

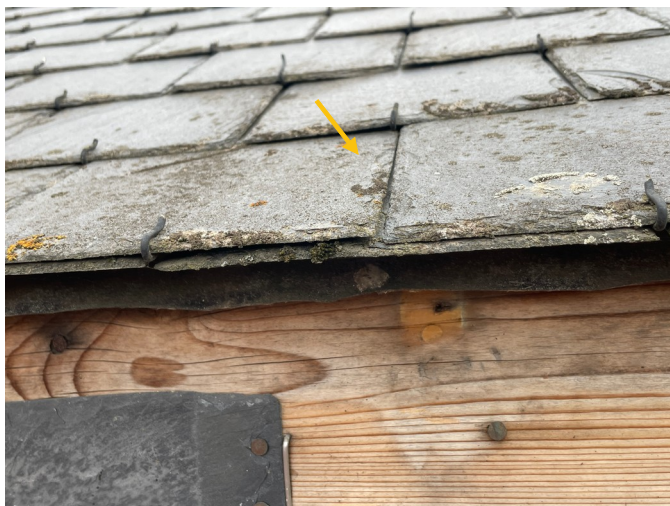
Vrije foto

natuurleien dak

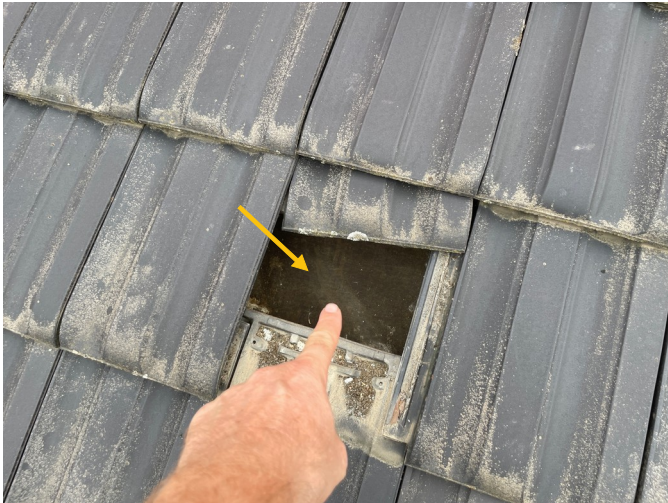
Vrije foto

onderdak uit doek

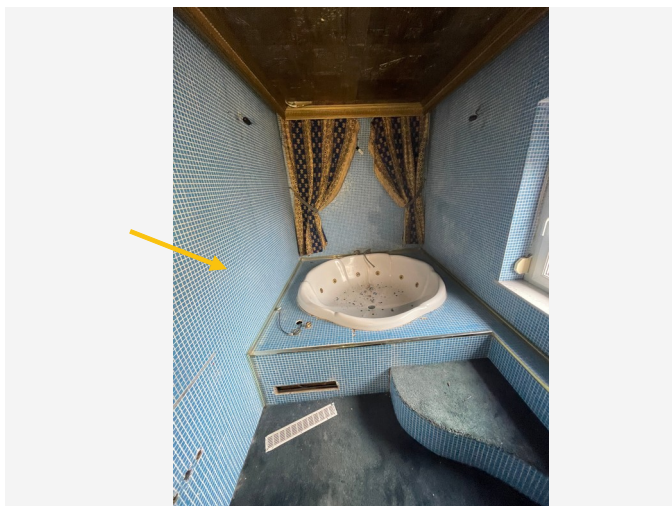
Vrije foto

Vloer/muurtegels zijn intact, deskundige kan geen uitspraak doen over de lijm (mogelijks asbesthoudend) onderliggend.

Wenst u uitsluitel? Dan is destructief onderzoek nodig.

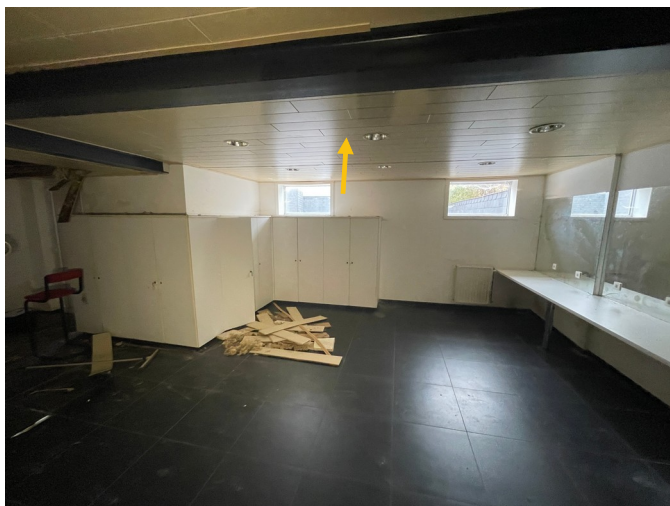
Vrije foto

plafonds uit hout, PVC, spanplafond, pleisterplaat (locatie van smeernaden niet waarneembaar)

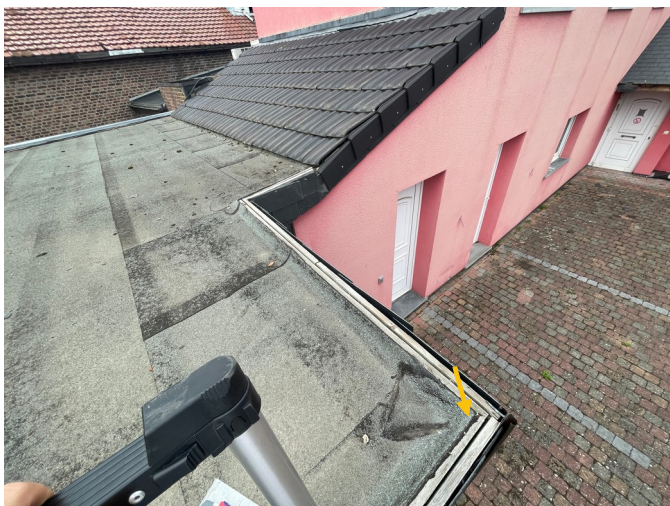
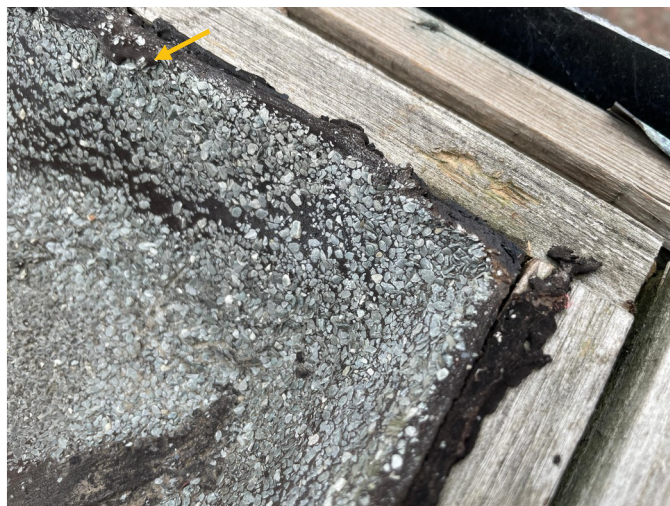
## Fiche 9: roofing plat dak

Geen asbest

#	Type	Referentie	Resultaat
9.1	Puntmonster	02	Geen asbest

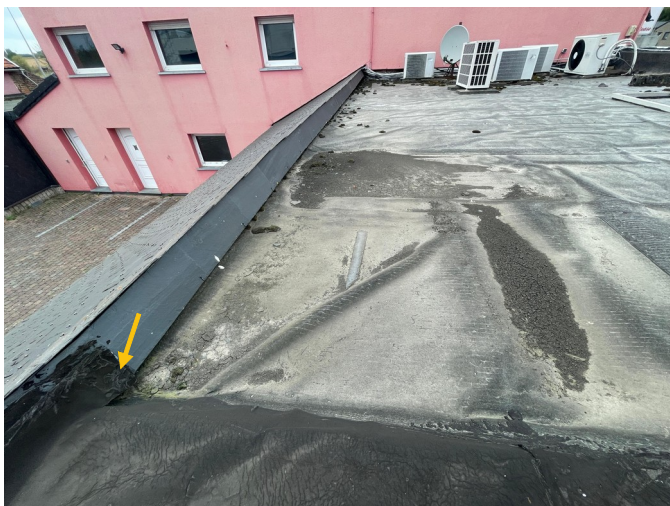
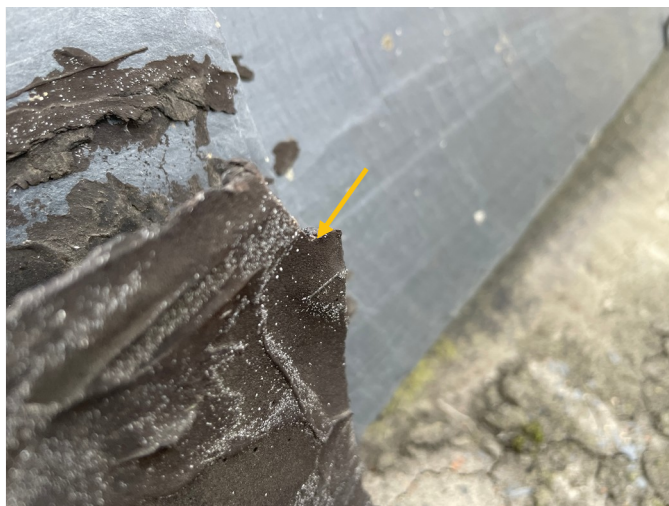
## Fiche 10: roofing plat dak

Geen asbest

#	Type	Referentie	Resultaat
10.1	Puntmonster	01	Geen asbest

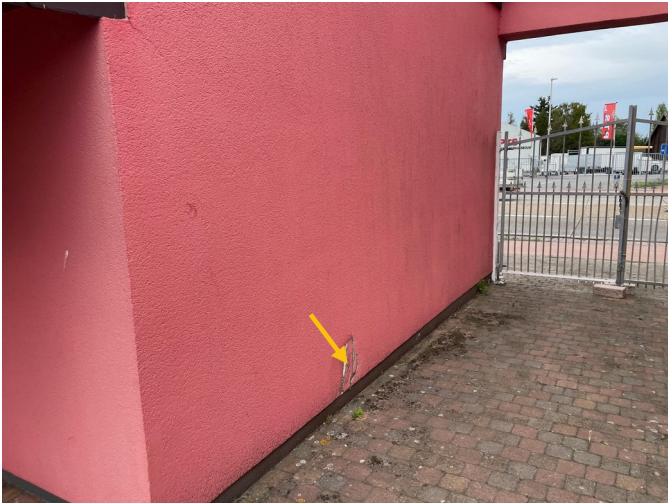
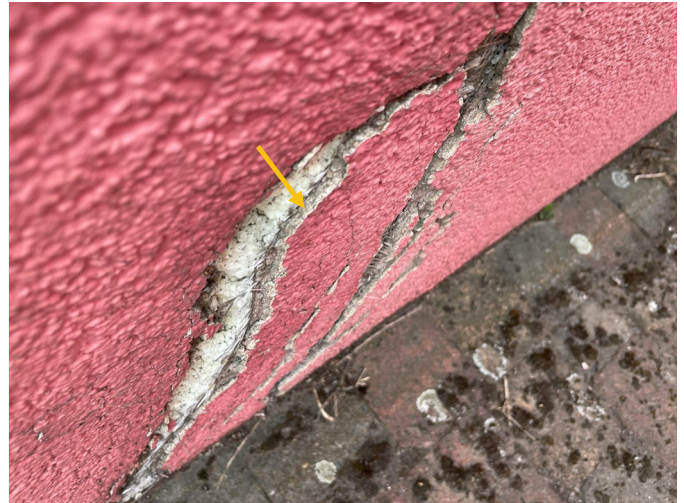
# Fiche 11: crepi

Geen asbest

#	Type	Referentie	Resultaat
11.1	Mengmonster	03	Geen asbest

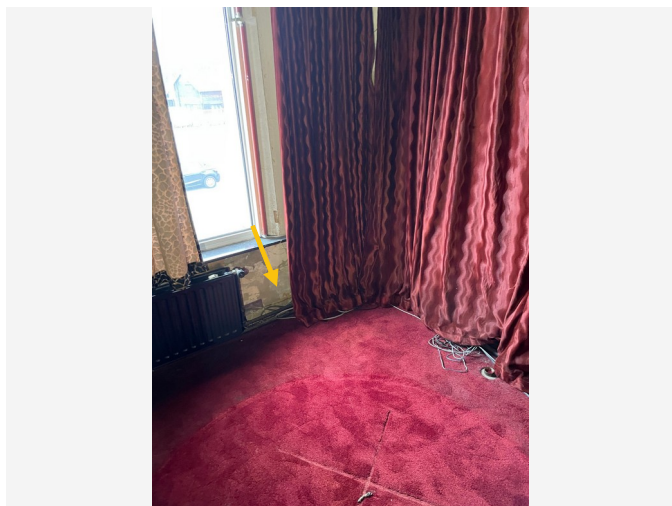
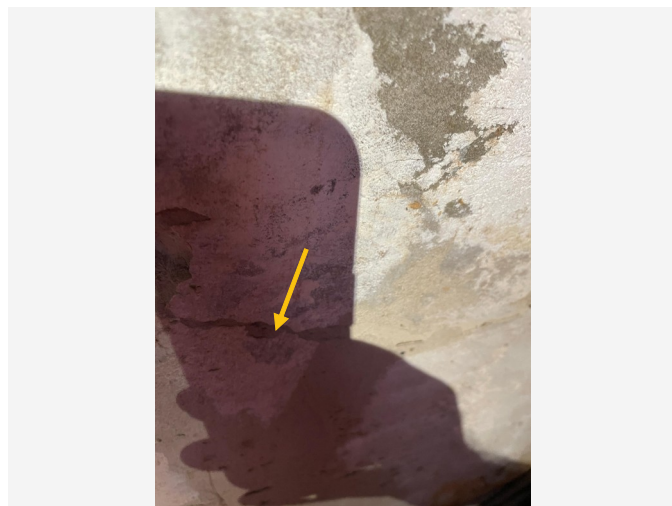
Geen asbest

#	Type	Referentie	Resultaat
12.1	Mengmonster	04	Geen asbest

Beschrijving	pleister muren
Omgeving	Binnen
Primaire drager	Binnenwand
Bindmiddel van materiaal	Gips - kalk
Gebondenheid op basis van bindmiddel	Niet-hechtgebonden
Hoeveelheid (oppervlakte - dikte - aantal)	• 140,00 m <sup>2</sup> - 1,00 cm - 1 stuk
Totaal volume	1,40 m <sup>3</sup>
Identificatiemethode	Vaststelling met monstername
Destructieve handeling voor identificatie	Nee
Opmerking	<p>De hoeveelheid is een schatting en kan afwijken van de werkelijke toestand. Waar mogelijk wordt staalname uitgevoerd conform het inspectieprotocol: in een droge ruimte (vb slaapkamer), in een natte ruimte (vb keuken of badkamer) in een traphal en in een stookruimte (NVT)</p> <p>Andere wanden: hout, pleisterplaat (locatie van smeernaden niet waarneembaar), tegel</p>
