Asbestinventarisatetest

Luikersteenweg 251, 3800 Sint-Truiden

Attestnummer : 20251002-000438.000

Uitgegeven op : 02.10.2025

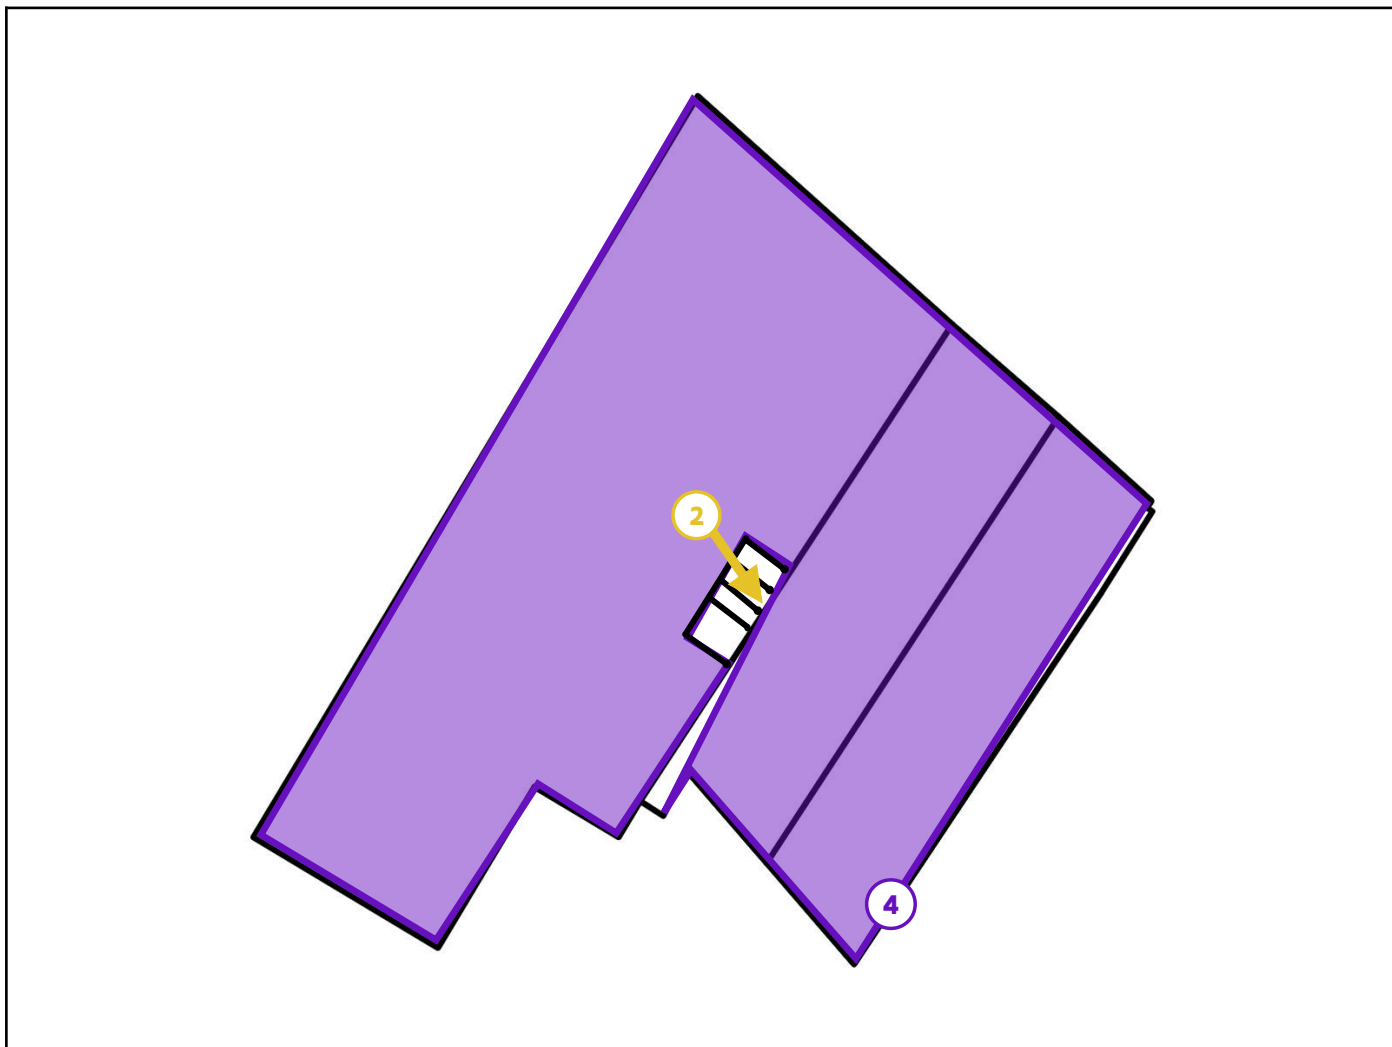
Plan 1.7: kelder

Beschrijving	Type	Actie
2. bakelieten electriciteitsmeter	Asbestmateriaal	Zorgvuldig beheren
4. kelder niet inspecteerbaar	Beperking	-

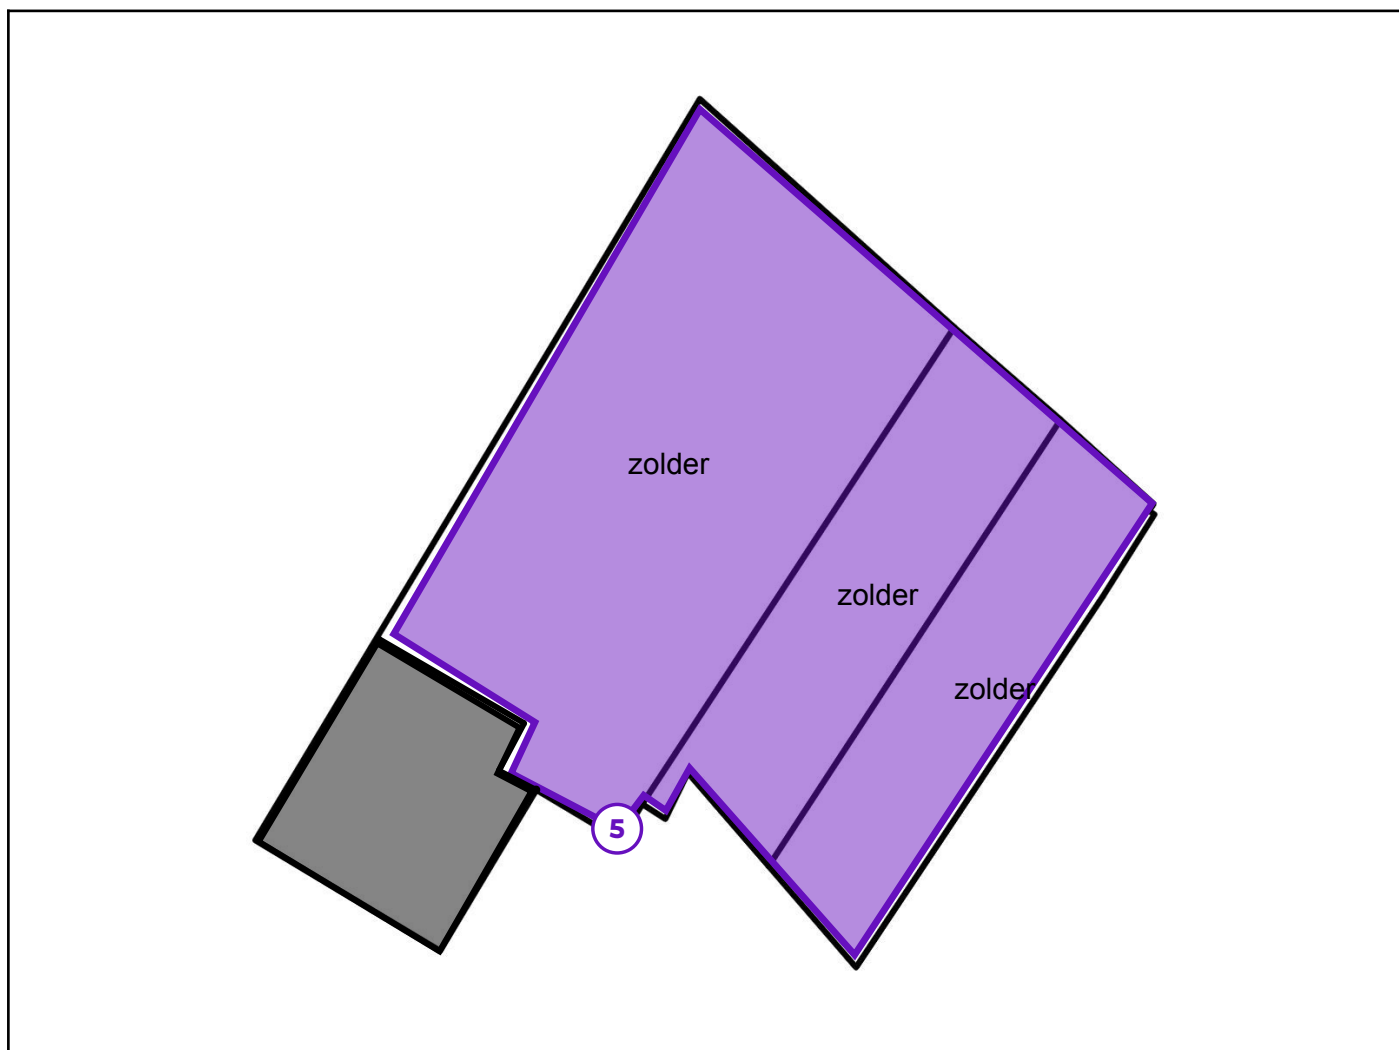
Plan 1.8: zolder

Beschrijving	Type	Actie
5. zolder niet inspecteerbaar	Beperking	-

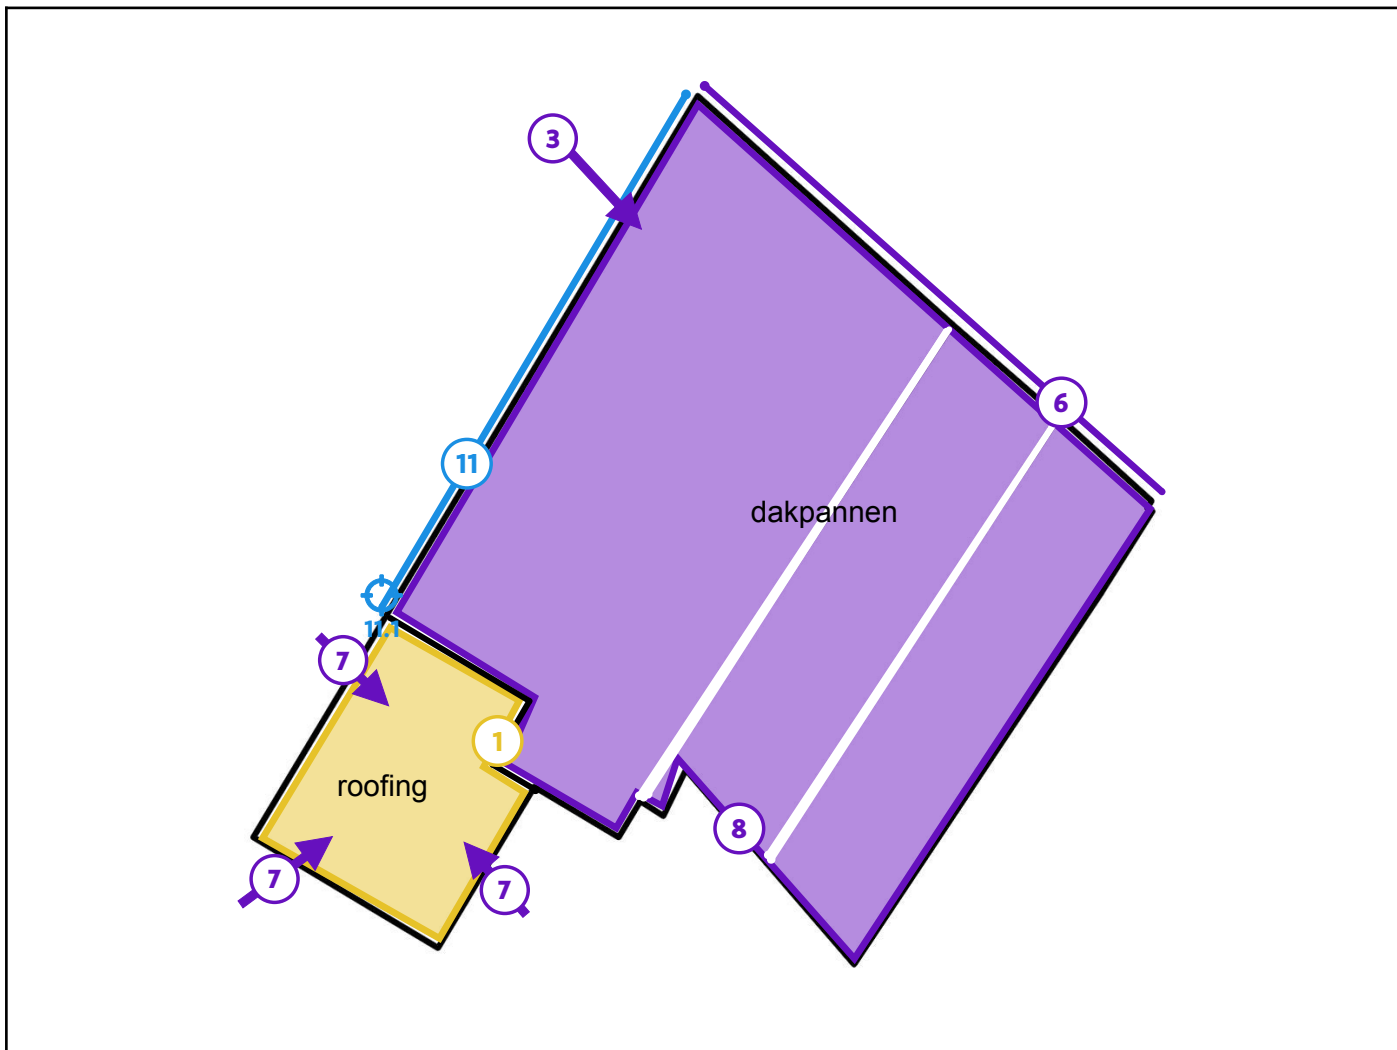
Plan 1.9: daken/gevels

Beschrijving	Type	Actie
1. roofing plat dak	Asbestmateriaal	Zorgvuldig beheren
3. mogelijke aanwezigheid van buis in schouw kan niet onderzocht worden.	Beperking	-
6. bakgoten	Beperking	-
7. losse natuurleien	Advies	-
8. geen onderdak	Advies	-
11. crepi buitenmuren	Geen asbest	-

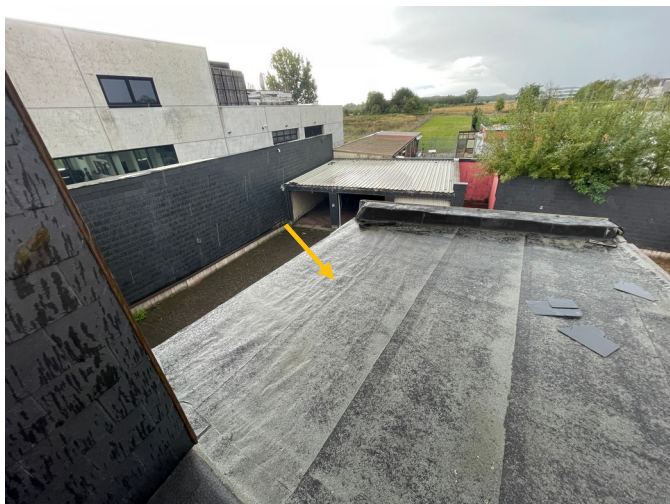
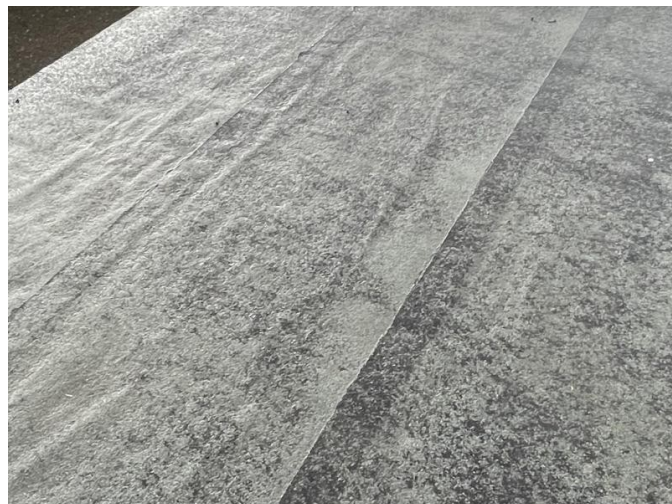
Het asbestmateriaal valt onder de mijlpaal van 2040.

Aanwezigheid van onderliggende asbesthoudende roofing is niet uit te sluiten. Best te bemonsteren bij verwijdering.

Eindbeoordeling materiaalrisico	Laag materiaalrisico en/of verlaagde kans op vezelvrijgave
---------------------------------	--

Gebondenheid	Categorie 1: hechtgebonden in oorsprong
Asbestsoort (vezeltype)	Alleen chrysotiel
Asbestconcentratie	Laag (< 50%)
Afschermingsgraad van het gehele materiaal	Geheel of deels vrij aan de buitenlucht
Toestand van het materiaal	Licht beschadigd, licht verweerd. Intact calciumsilicaatmateriaal of categorie III 'gebondenheid'

Beschrijving	roofing plat dak
Omgeving	Buiten
Primaire drager	Plat dak
Asbestmateriaal	Dak- en gevelbekleding - Roofing
Bindmiddel van asbestmateriaal	Bitumen (roofing, teer, asfalt)
Gebondenheid op basis van bindmiddel	Hecht
Hoeveelheid (oppervlakte - aantal)	<ul style="list-style-type: none">• 22,00 m² - 1 stuk
Totale oppervlakte	22,00 m ²
Eenvoudig bereikbaar	Ja
Bevestigingswijze	<ul style="list-style-type: none">• Verlijmd, ingegoten, versmeerd
Identificatiemethode	Vaststelling zonder monstername Motivatie: Groot risico op structurele gevolgschade (lekschade, werking installatie,...)
Destructieve handeling voor identificatie	Nee
Opmerking	Mogelijk asbesthoudende bovenlaag. Aanwezigheid van onderliggende asbesthoudende roofing is niet uit te sluiten. Best te bemonsteren bij verwijdering.

- Zorg voor een veilig beheer. Vermijd het beschadigen van het asbestmateriaal. Controleer de toestand jaarlijks op wijzigingen.
- Voer bijkomende staalname(s) uit.

- Eenvoudige handelingen: mag via doe-het-zelf of door werknemer(s) met opleidingsattest eenvoudige handelingen
Hechtgebonden asbest:

Als dit materiaal verwijderd kan worden zonder het te breken, te beschadigen... , dan mag met dit met eenvoudige handelingen. Vermijd stofvorming en stofverspreiding op elk moment van de werken. Bevochtig of fixeer het materiaal.

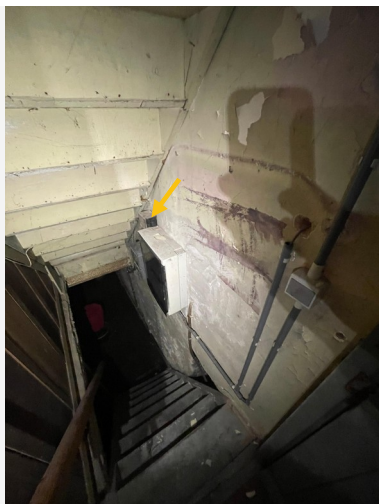
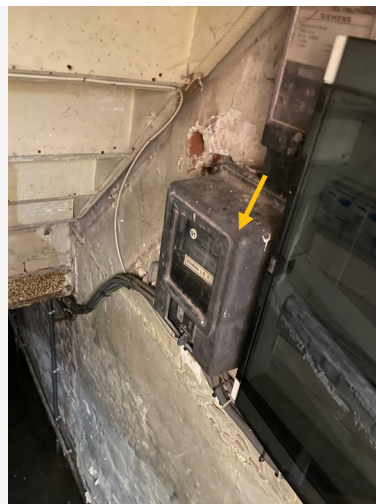
Het asbestmateriaal valt onder de mijlpaal van 2040.

Eindbeoordeling materiaalrisico	Laag materiaalrisico en/of verlaagde kans op vezelvrijgave
---------------------------------	--

Gebondenheid	Categorie 1: hechtgebonden in oorsprong
Asbestsoort (vezeltype)	Crocidoliet aanwezig
Asbestconcentratie	Laag (< 50%)
Afschermingsgraad van het gehele materiaal	Geheel of deels (ook) vrij aan de binnenlucht
Toestand van het materiaal	Onbeschadigd, niet verweerd

Beschrijving	bakelieten electriciteitsmeter
Omgeving	Binnen
Primaire drager	Communicatie en elektrische infrastructuur en uitrusting
Asbestmateriaal	Plaat, paneel, tablet - Type Bakeliet
Bindmiddel van asbestmateriaal	Kunststof of -hars
Gebondenheid op basis van bindmiddel	Hecht
Hoeveelheid (oppervlakte - dikte - aantal)	<ul style="list-style-type: none">• 0,40 m² - 0,50 cm - 1 stuk
Totaal volume	0,002 m ³
Eenvoudig bereikbaar	Ja
Bevestigingswijze	<ul style="list-style-type: none">• Geschroefd
Identificatiemethode	Vaststelling zonder monstername
Destructieve handeling voor identificatie	Nee

- Zorg voor een veilig beheer. Vermijd het beschadigen van het asbestmateriaal. Controleer de toestand jaarlijks op wijzigingen.

- Eenvoudige handelingen: mag via doe-het-zelf of door werknemer(s) met opleidingsattest eenvoudige handelingen eigendom van de netbeheerder, te verwijderen door de netbeheerder

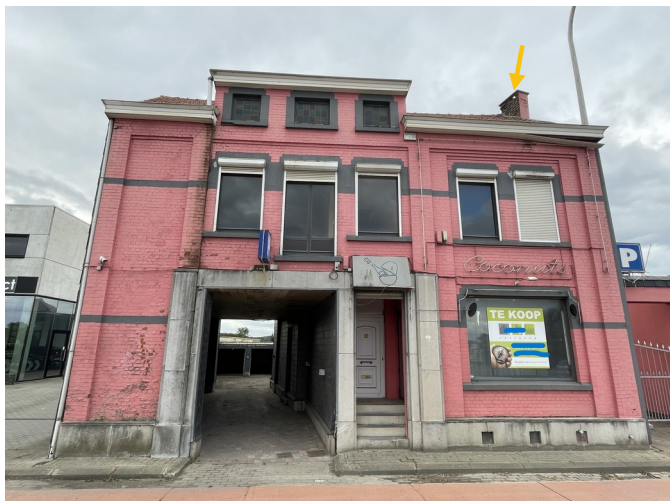
Fiche 3: mogelijke aanwezigheid van buis in schouw kan niet onderzocht worden.

Reden: Het te onderzoeken materiaal situeert zich hoger dan 3,50 m te rekenen vanaf een veilige ondergrond

Uitleg van de asbestdeskundige: mogelijke aanwezigheid van (mogelijk asbesthoudende) buis in schouw kan niet onderzocht worden.

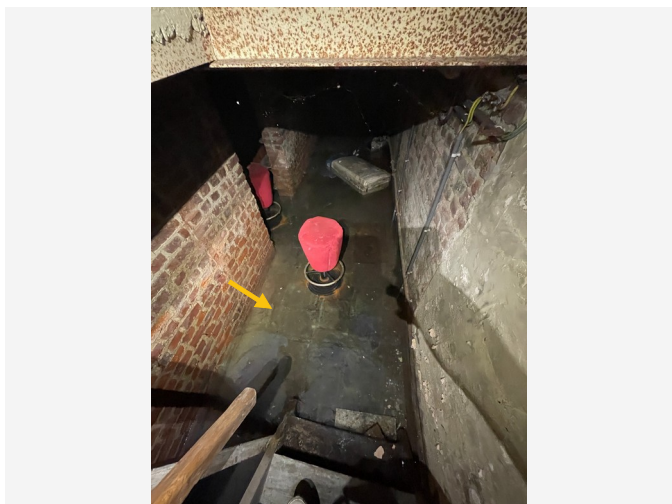
Reden: +40 cm water

Uitleg van de asbestdeskundige: kelder kon niet onderzocht worden.

geen stroom aanwezig in de woning, kon niet leeggepompt worden binnen een redelijke termijn, geen stroom aanwezig.

Geen asbestverdachte materialen zichtbaar vanuit het trapgat.

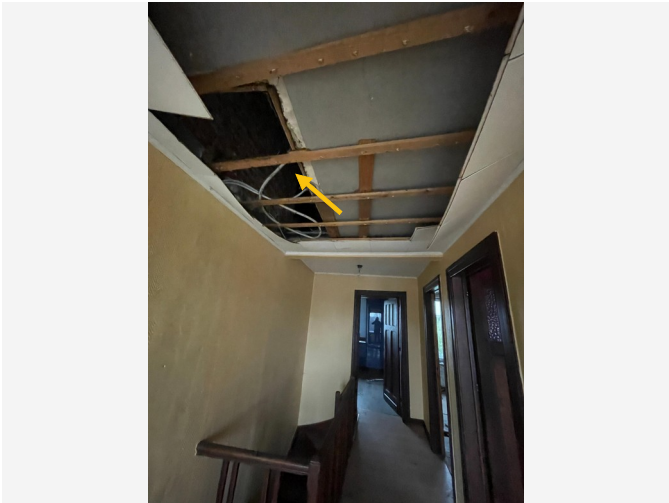
Reden: instortingsgevaar

Uitleg van de asbestdeskundige: instortingsgevaar wegens vochtige houten vloer

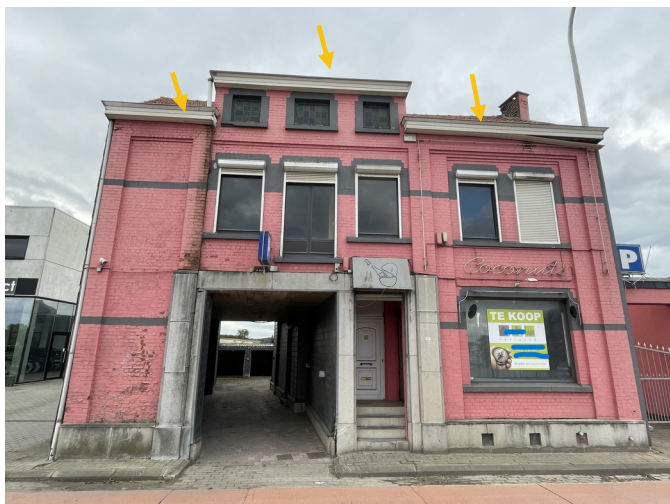
Reden: Het te onderzoeken materiaal situeert zich hoger dan 3,50 m te rekenen vanaf een veilige ondergrond

Uitleg van de asbestdeskundige: kunnen niet onderzocht worden

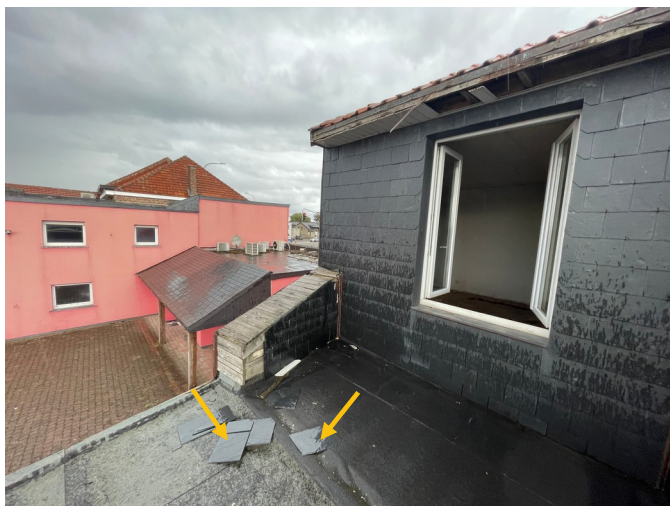
losse natuurleien verspreid over plat dak

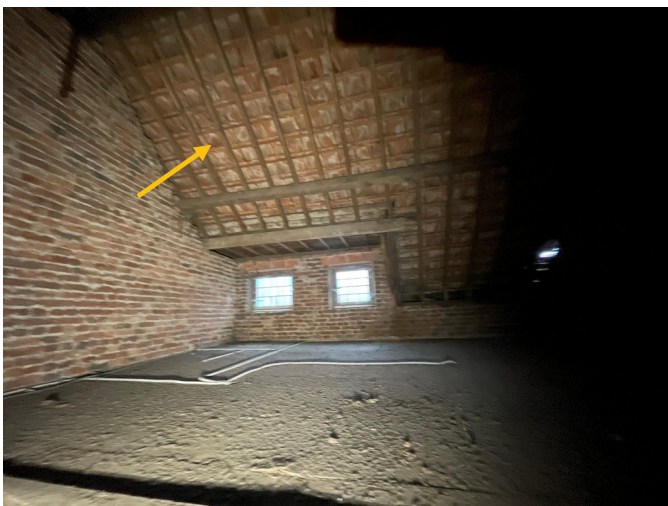
geen onder'dak

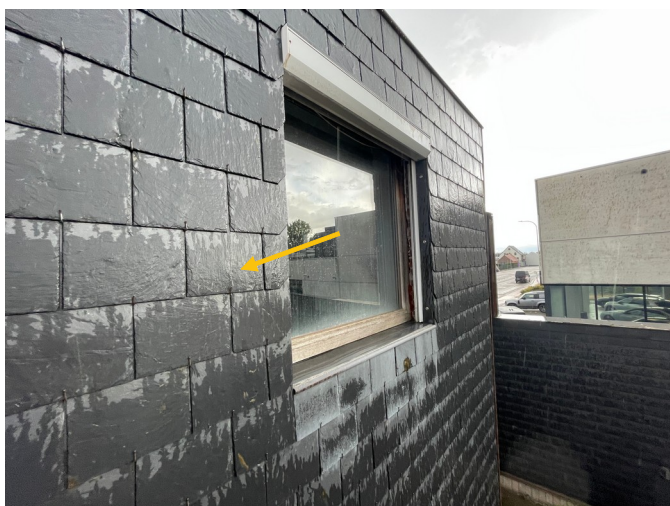
natuurleien gevel
