Asbestinventarisatetest

Roppelaan 21, 3870 Heers

Attestnummer : 20250804-000296.000

Uitgegeven op : 04.08.2025

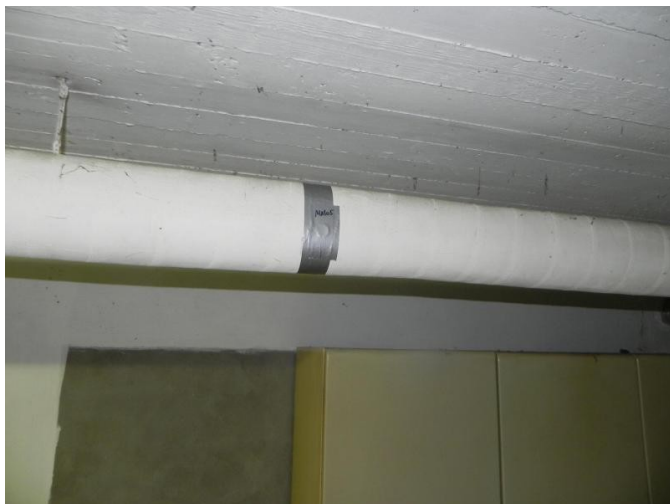
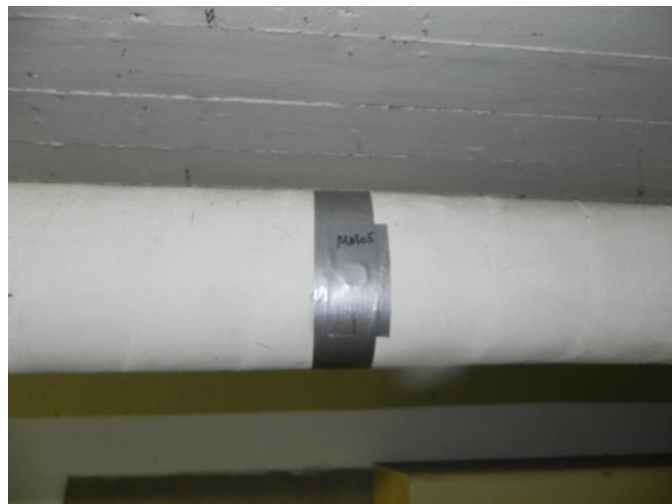
Het asbestmateriaal valt onder de mijlpaal van 2034.

Verwijderen

Eindbeoordeling materiaalrisico	Verhoogd materiaalrisico en/of verhoogde kans op vezelvrijgave
---------------------------------	--

Gebondenheid	Categorie 2: niet-hechtgebonden met matrix
Asbestsoort (vezeltype)	Amfibool aanwezig, uitgezonderd crocidoliet
Asbestconcentratie	Hoog ($\geq 50\%$)
Afschermingsgraad van het gehele materiaal	Geheel of deels (ook) vrij aan de binnenlucht
Toestand van het materiaal	Licht beschadigd, licht verweerd. Intact calciumsilicaatmateriaal of categorie III 'gebondenheid'

#	Type	Referentie	Resultaat
1.1	Mengmonster	MM05	Amosiet
1.2	Mengmonster	MM06	Amosiet
1.3	Mengmonster	MM07	Amosiet

Beschrijving	Leidingisolatie (gips)
Omgeving	Binnen
Primaire drager	HVAC infrastructuur en uitrusting
Asbestmateriaal	In-situ afwerkingslagen - Thermische isolatie
Bindmiddel van asbestmateriaal	Gips - kalk
Gebondenheid op basis van bindmiddel	Niet-hechtgebonden
Hoeveelheid (lengte - omtrek - dikte - aantal)	<ul style="list-style-type: none">• 22,00 m - 60,00 cm - 2,00 cm - 1 stuk• 7,00 m - 30,00 cm - 2,00 cm - 1 stuk
Totaal volume	0,306 m ³
Eenvoudig bereikbaar	Ja
Bevestigingswijze	<ul style="list-style-type: none">• Verlijmd, ingegoten, versmeerd
Identificatiemethode	Vaststelling met monsternamen
Destructieve handeling voor identificatie	Nee

- Verwijder dit asbestmateriaal zo snel mogelijk. Volg de toestand goed op.

- Hermetische zone (erkend asbestverwijderaars)
Dit betreft een niet-hechtgebonden asbestmateriaal. Het verwijderen van deze toepassing kan een grote vezelvrijgave tot gevolg hebben. Deze toepassing kan enkel verwijderd worden in een hermetische zone door een erkend asbestverwijderaars.

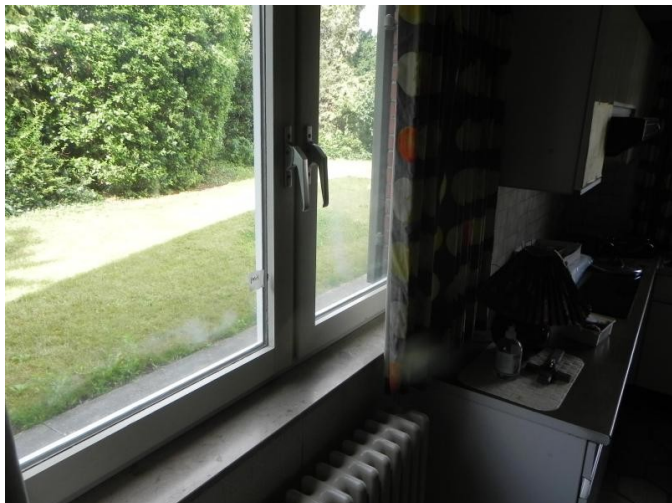
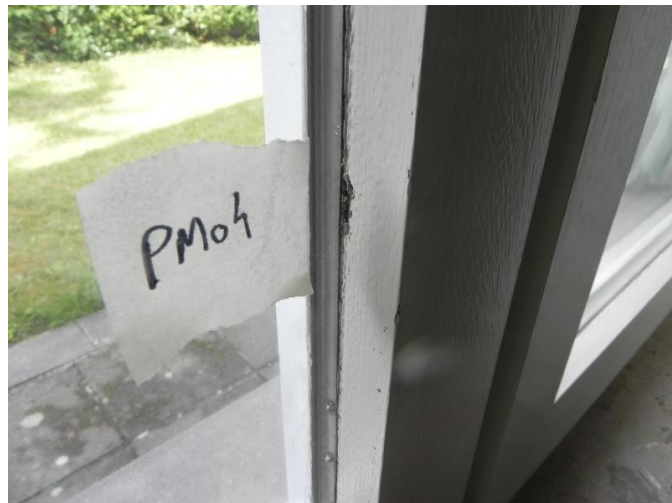
Fiche 2: Mastiek (oud) schrijnwerk (tussen kader en glas)

Het asbestmateriaal valt onder de mijlpaal van 2040.

Zorgvuldig beheren

Eindbeoordeling materiaalrisico	Laag materiaalrisico en/of verlaagde kans op vezelvrijgave
---------------------------------	--

Gebondenheid	Categorie 1: hechtgebonden in oorsprong
Asbestsoort (vezeltype)	Alleen chrysotiel
Asbestconcentratie	Laag (< 50%)
Afschermingsgraad van het gehele materiaal	Geheel of deels (ook) vrij aan de binnenlucht
Toestand van het materiaal	Licht beschadigd, licht verweerd. Intact calciumsilicaatmateriaal of categorie III 'gebondenheid'

#	Type	Referentie	Resultaat
2.1	Puntmonster	PM04	Chrysotiel

Beschrijving	Mastiek (oud) schrijnwerk (tussen kader en glas)
Omgeving	Grenst aan binnen- en buitenlucht
Primaire drager	Wandopening verticaal (raam, deur, ...)
Asbestmateriaal	In-situ afwerkingslagen - Pasta, stopverf, voegsel, stopsel, vulsel, mastiek, katten, ...
Bindmiddel van asbestmateriaal	Kitten, mastiek, pasta
Gebondenheid op basis van bindmiddel	Hecht
Hoeveelheid (gewicht - aantal)	<ul style="list-style-type: none">• 10,00 kg - 1 stuk
Totaal gewicht	10,00 kg
Eenvoudig bereikbaar	Ja
Bevestigingswijze	<ul style="list-style-type: none">• Verlijmd, ingegoten, versmeerd
Identificatiemethode	Vaststelling met monstername
Destructieve handeling voor identificatie	Nee
Opmerking	Al het oude schrijnwerk dat mastiek bevat die (half)hard is geworden is verdacht. Het betreft een ruwe schatting van de hoeveelheid.

- Zorg voor een veilig beheer. Vermijd het beschadigen van het asbestmateriaal. Controleer de toestand jaarlijks op wijzigingen.

- Eenvoudige handelingen: mag via doe-het-zelf of door werknemer(s) met opleidingsattest eenvoudige handelingen
Bij verwijdering in het geheel (kader en glas tesamen) en als dit materiaal verwijderd kan worden zonder het te breken, te beschadigen... , dan mag met dit met eenvoudige handelingen. Bij de verwerking van het afval zal dan deze toepassing in een hermetische zone verwijderd worden.

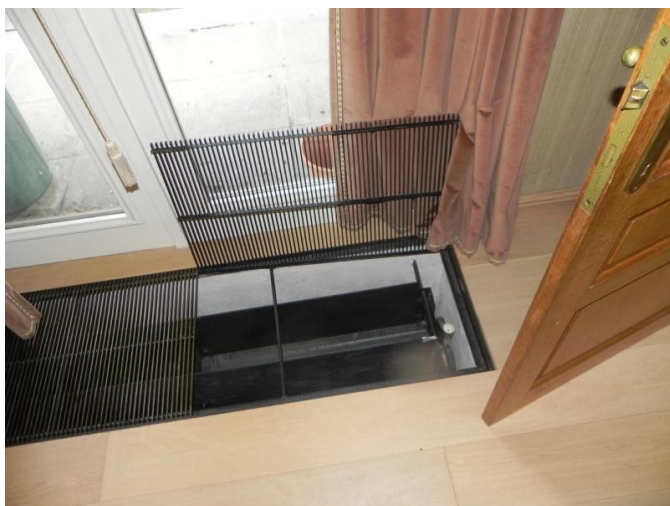
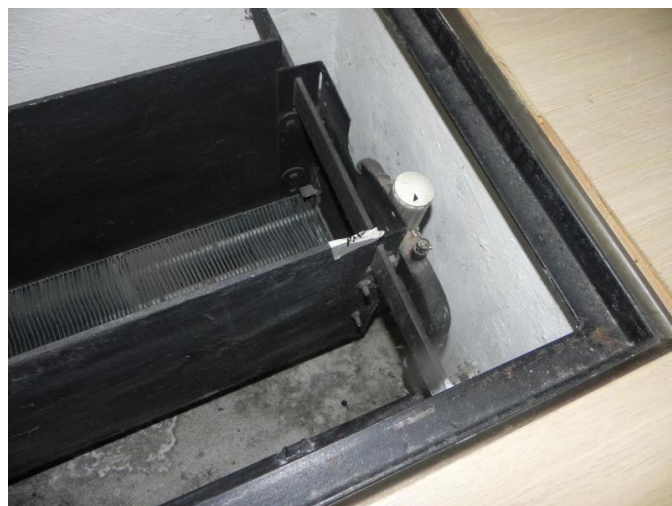
Het asbestmateriaal valt onder de mijlpaal van 2040.

Zorgvuldig beheren

Eindbeoordeling materiaalrisico	Laag materiaalrisico en/of verlaagde kans op vezelvrijgave
---------------------------------	--

Gebondenheid	Categorie 1: hechtgebonden in oorsprong
Asbestsoort (vezeltype)	Alleen chrysotiel
Asbestconcentratie	Laag (< 50%)
Afschermingsgraad van het gehele materiaal	Geheel of deels (ook) vrij aan binnenluchtstromen
Toestand van het materiaal	Licht beschadigd, licht verweerd. Intact calciumsilicaatmateriaal of categorie III 'gebondenheid'

#	Type	Referentie	Resultaat
3.1	Puntmonster	PM05	Chrysotiel

Beschrijving	Platen in convectieverwarming woonkamer
Omgeving	Binnen
Primaire drager	HVAC infrastructuur en uitrusting
Asbestmateriaal	Plaat, paneel, tablet - Generiek
Bindmiddel van asbestmateriaal	Cement
Gebondenheid op basis van bindmiddel	Hecht
Hoeveelheid (oppervlakte - dikte - aantal)	• 2,00 m ² - 0,30 cm - 5 stuks
Totaal volume	0,03 m ³
Eenvoudig bereikbaar	Ja
Bevestigingswijze	• Geschroefd
Identificatiemethode	Vaststelling met monstername
Destructieve handeling voor identificatie	Nee

- Verwijder dit asbestmateriaal zo snel mogelijk. Volg de toestand goed op.

- Eenvoudige handelingen: mag via doe-het-zelf of door werknemer(s) met opleidingsattest eenvoudige handelingen
Als dit materiaal verwijderd kan worden zonder het te breken, te beschadigen... , dan mag met dit met eenvoudige handelingen.

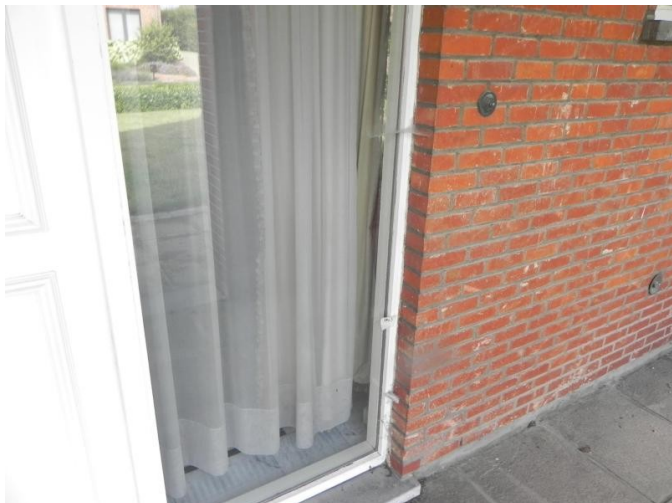
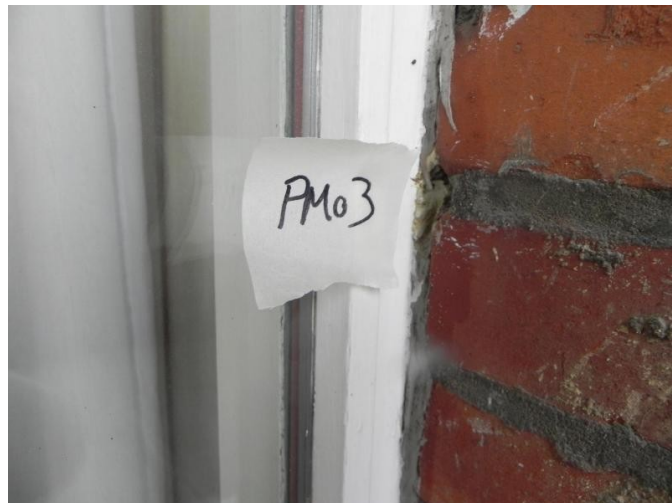
Fiche 4: Mastiek (oud) schrijnwerk (tussen gevel en kader)

Het asbestmateriaal valt onder de mijlpaal van 2040.

Zorgvuldig beheren

Eindbeoordeling materiaalrisico	Laag materiaalrisico en/of verlaagde kans op vezelvrijgave
---------------------------------	--

Gebondenheid	Categorie 1: hechtgebonden in oorsprong
Asbestsoort (vezeltype)	Alleen chrysotiel
Asbestconcentratie	Laag (< 50%)
Afschermingsgraad van het gehele materiaal	Geheel of deels vrij aan de buitenlucht
Toestand van het materiaal	Licht beschadigd, licht verweerd. Intact calciumsilicaatmateriaal of categorie III 'gebondenheid'

#	Type	Referentie	Resultaat
4.1	Puntmonster	PM03	Chrysotiel

Beschrijving	Mastiek (oud) schrijnwerk (tussen gevel en kader)
Omgeving	Buiten
Primaire drager	Wandopening verticaal (raam, deur, ...)
Asbestmateriaal	In-situ afwerkingslagen - Pasta, stopverf, voegsel, stopsel, vulsel, mastiek, katten, ...
Bindmiddel van asbestmateriaal	Kitten, mastiek, pasta
Gebondenheid op basis van bindmiddel	Hecht
Hoeveelheid (gewicht - aantal)	<ul style="list-style-type: none">• 10,00 kg - 1 stuk
Totaal gewicht	10,00 kg
Eenvoudig bereikbaar	Ja
Bevestigingswijze	<ul style="list-style-type: none">• Verlijmd, ingegoten, versmeerd
Identificatiemethode	Vaststelling met monstername
Destructieve handeling voor identificatie	Nee
Opmerking	Al het oude schrijnwerk dat mastiek bevat die (half)hard is geworden is verdacht. Het betreft een ruwe schatting van de hoeveelheid.

- Zorg voor een veilig beheer. Vermijd het beschadigen van het asbestmateriaal. Controleer de toestand jaarlijks op wijzigingen.

- Eenvoudige handelingen: mag via doe-het-zelf of door werknemer(s) met opleidingsattest eenvoudige handelingen
Als dit materiaal verwijderd kan worden zonder het te breken, te beschadigen... , dan mag met dit met eenvoudige handelingen.

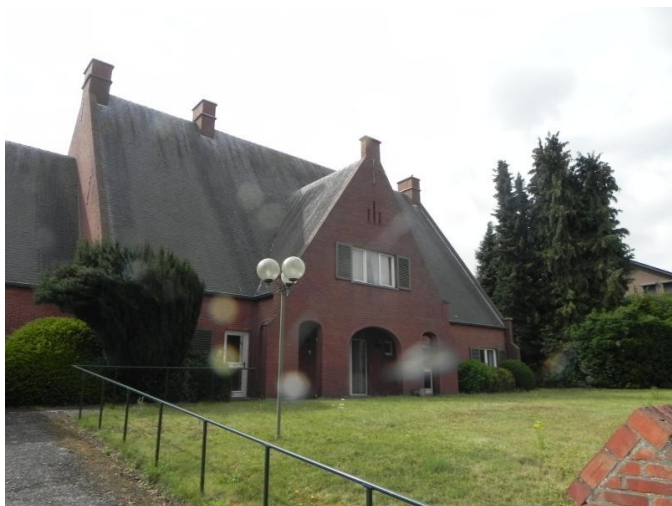
Situeringfoto

Tijdelijke beperking

Reden: Het te onderzoeken materiaal situeert zich hoger dan 3,50 m te rekenen vanaf een veilige ondergrond

Uitleg van de asbestdeskundige: De binnenkant van de schouw(en) kon(den) niet visueel worden nagekeken. De toegang van de schouw kan alleen vanaf de bovenkant gecontroleerd worden en dit is niet mogelijk binnen de onderzoeksbeperkingen van het inspectieprotocol.

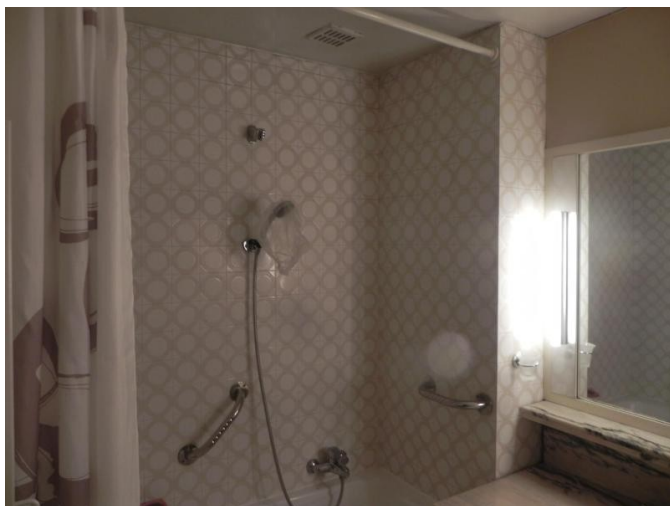
Vrije foto

De gebruikte tegellijm van plinten, wand- en/of vloertegels kan asbest bevatten, het betreft een niet-destructief onderzoek, daardoor kon deze niet visueel vastgesteld, beoordeeld en bemonsterd worden.

Identificatiemethode	Redelijk vermoeden
Primaire drager	binnenwand en vloer
(Asbest)materiaal	In-situ afwerkingslagen - Lijm laag

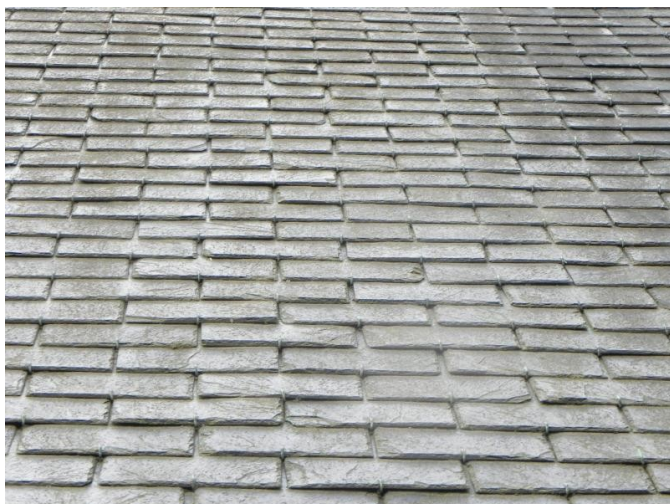
Vrije foto

Volgende toepassingen werden bekeken en als niet verdacht beoordeeld of waren niet aanwezig/waarneembaar: vinylvloer(en), venstertabletten, deurdorpels, onderdak, asfalt.

De leien die op het dak liggen zijn natuurleien.

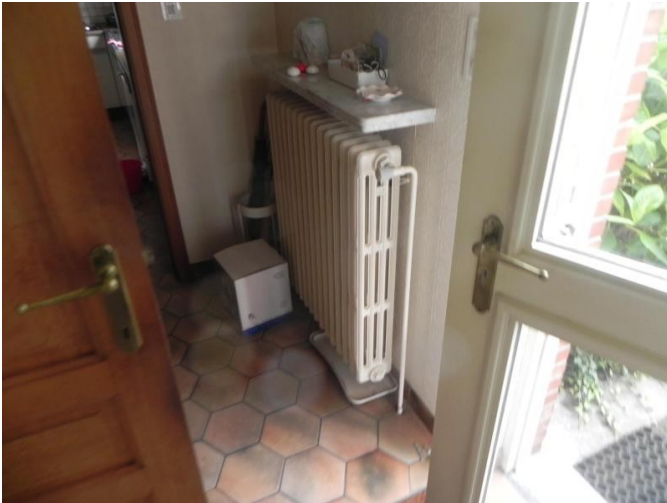
Vrije foto

Tussen de lamellen van de oude, gietijzernen radiator(en) kan een inwendige, asbesthoudende dichting aanwezig zijn.

Identificatiemethode	Redelijk vermoeden
Primaire drager	Ruimteverwarming
(Asbest)materiaal	Pakking, dichting
Bindmiddel	Weinig of geen bindmiddel (textiel, bevlokkings, ...)
Gebondenheid bindmiddel	Niet-hechtgebonden

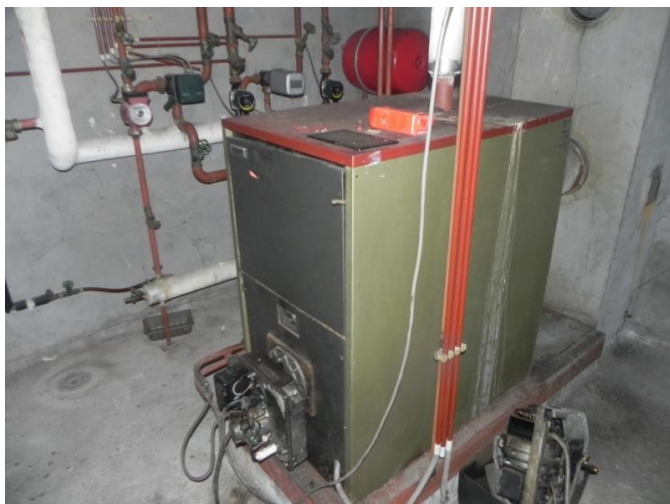
Vrije foto

In de verwarmingsketel kunnen asbesthoudende toepassingen gebruikt zijn.

Identificatiemethode	Redelijk vermoeden
Primaire drager	Ruimteverwarming
(Asbest)materiaal	Pakking, dichting
Bindmiddel	Karton - papier - viltachtig
Gebondenheid bindmiddel	Niet-hechtgebonden

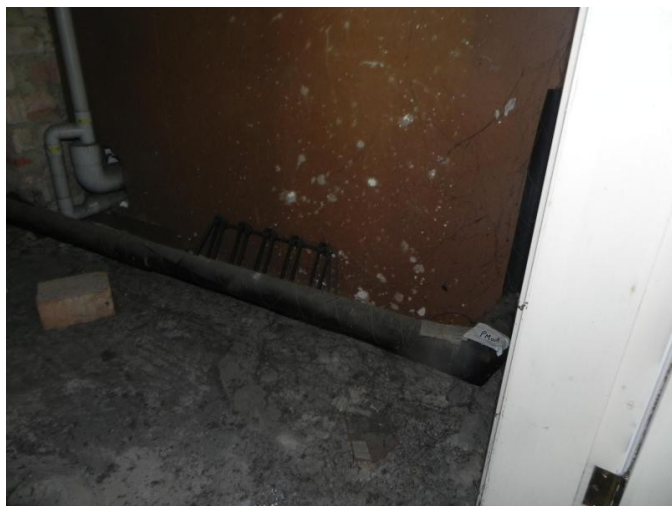
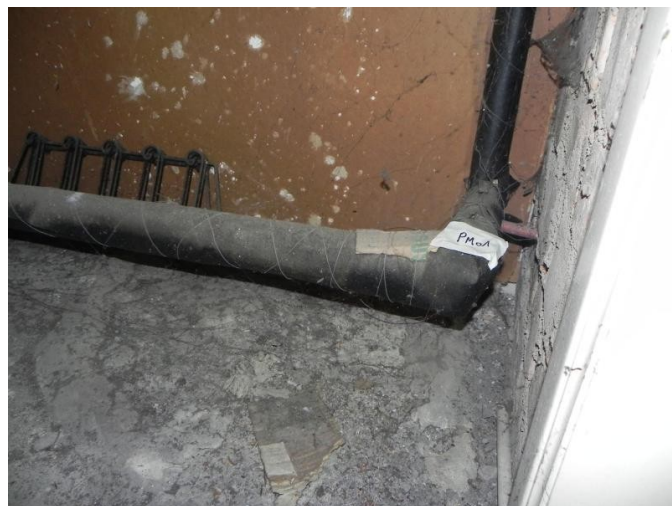
Fiche 10: Leidingisolatie (roofing)

Geen asbest

#	Type	Referentie	Resultaat
10.1	Puntmonster	PM01	Geen asbest

Beschrijving	Leidingisolatie (roofing)
Omgeving	Binnen
Primaire drager	HVAC infrastructuur en uitrusting
Bindmiddel van materiaal	Bitumen (roofing, teer, asfalt)
Gebondenheid op basis van bindmiddel	Hecht
Hoeveelheid (lengte - omtrek - dikte - aantal)	<ul style="list-style-type: none">• 16,00 m - 40,00 cm - 2,00 cm - 1 stuk
Totaal volume	0,128 m ³
Identificatiemethode	Vaststelling met monstername
Destructieve handeling voor identificatie	Nee

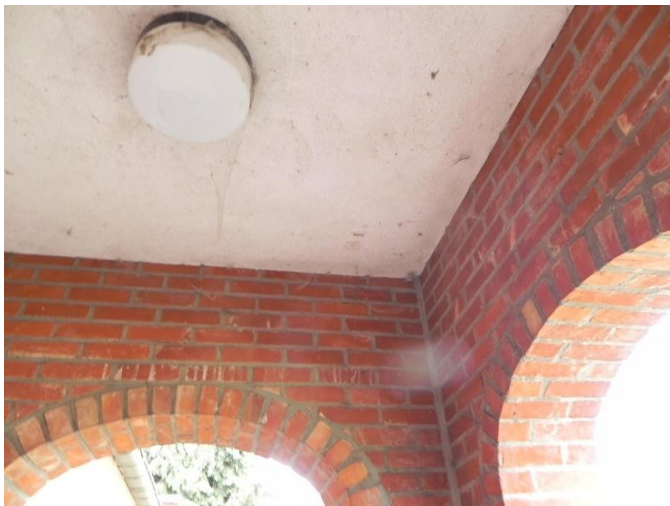
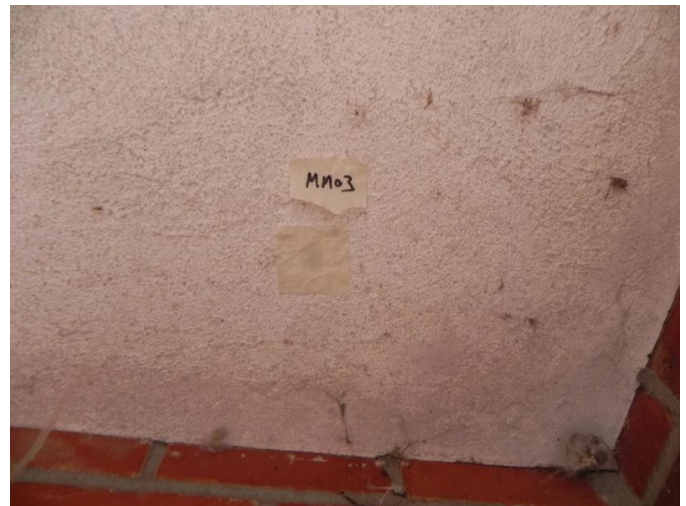
Geen asbest

#	Type	Referentie	Resultaat
11.1	Mengmonster	MM03	Geen asbest

Beschrijving	Pleisterwerk aan plafonds terrassen
Omgeving	Buiten
Primaire drager	Plafond
Bindmiddel van materiaal	Gips - kalk
Gebondenheid op basis van bindmiddel	Niet-hechtgebonden
Hoeveelheid (oppervlakte - dikte - aantal)	<ul style="list-style-type: none">• 100,00 m² - 1,00 cm - 1 stuk
Totaal volume	1,00 m ³
Identificatiemethode	Vaststelling met monstername
Destructieve handeling voor identificatie	Nee
Opmerking	Het betreft een (ruwe) schatting van de hoeveelheid. Het betreft al het waarneembaar pleisterwerk aanwezig op de plafonds van het inspectiegebied.

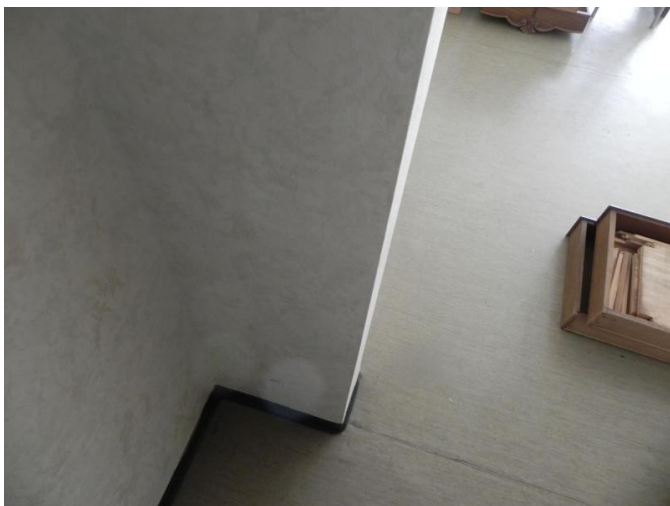
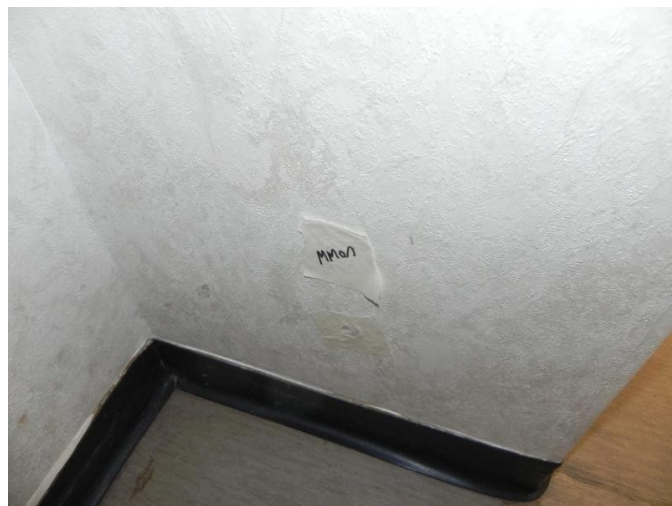
Fiche 12: Pleisterwerk aan muren

Geen asbest

#	Type	Referentie	Resultaat
12.1	Mengmonster	MM01	Geen asbest

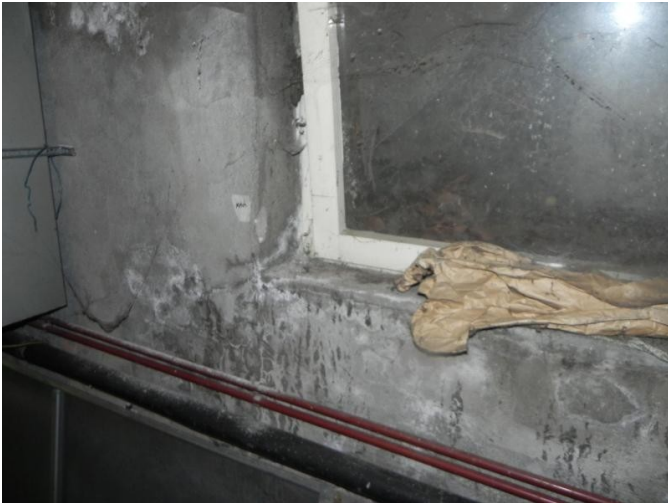
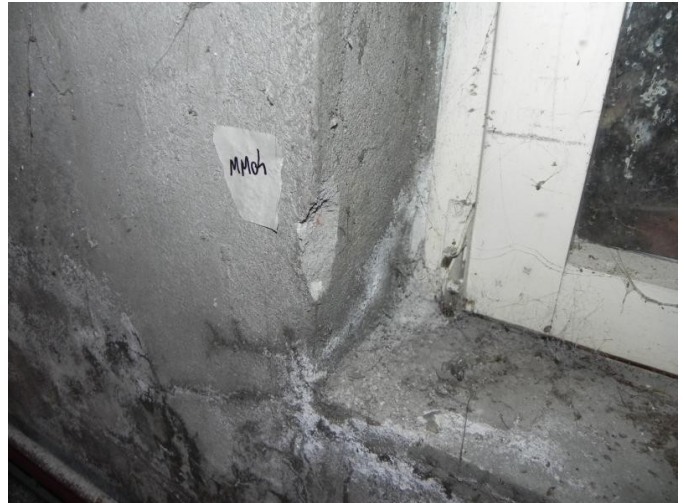
Fiche 13: Cementlaag in kelder

Geen asbest

#	Type	Referentie	Resultaat
13.1	Mengmonster	MM04	Geen asbest

Beschrijving	Cementlaag in kelder
Omgeving	Binnen
Primaire drager	Binnenwand
Bindmiddel van materiaal	Cement
Gebondenheid op basis van bindmiddel	Hecht
Hoeveelheid (gewicht - aantal)	<ul style="list-style-type: none">• 1.000,00 kg - 1 stuk
Totaal gewicht	1.000,00 kg
Identificatiemethode	Vaststelling met monstername
Destructieve handeling voor identificatie	Nee
Opmerking	Het betreft een ruwe schatting van de hoeveelheid.
