Asbestinventarisatetest

Bergstraat 51, 3770 Riemst

Attestnummer : 20260416-000469.000

Asbestveilig (maar niet asbestvrij)

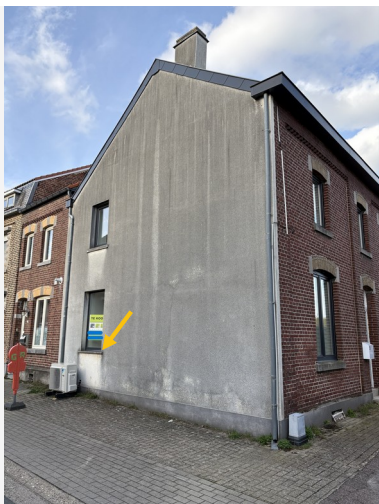
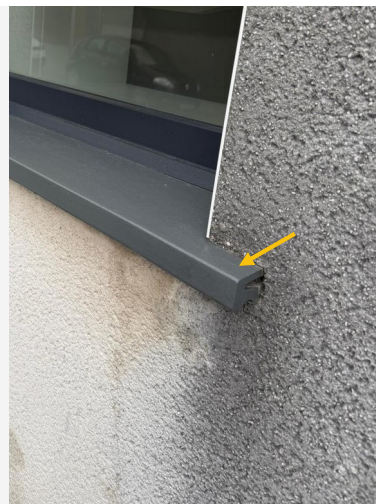
Het asbestmateriaal valt onder de mijlpaal van 2040.

Eindbeoordeling materiaalrisico	Zeer laag materiaalrisico en/of zeer lage kans op vezelvrijgave
---------------------------------	---

Gebondenheid	Categorie 1: hechtgebonden in oorsprong
Asbestsoort (vezeltype)	Crocidoliet aanwezig
Asbestconcentratie	Laag (< 50%)
Afschermingsgraad van het gehele materiaal	Niet-stootvaste afscherming
Toestand van het materiaal	Onbeschadigd, niet verweerd

Beschrijving	Venstertablet (type geëxtrudeerd cement)
Omgeving	Buiten
Primaire drager	Wandopening verticaal (raam, deur, ...)
Asbestmateriaal	Plaat, paneel, tablet - Hol
Bindmiddel van asbestmateriaal	Cement
Gebondenheid op basis van bindmiddel	Hecht
Hoeveelheid (oppervlakte - dikte - aantal)	• 0,30 m ² - 4,00 cm - 1 stuk
Totaal volume	0,012 m ³
Eenvoudig bereikbaar	Ja
Bevestigingswijze	• Verlijmd, ingegoten, versmeerd
Identificatiemethode	De asbestdeskundige beoordeelt het materiaal als asbestverdacht en dus asbesthoudend, en dit zonder monsternamen. Motivatie: De opdrachtgever weigert om het materiaal te laten bemonsteren.
Destructieve handeling voor identificatie	Nee
Opmerking	De hoeveelheid is een zo nauwkeurig mogelijke opmeting, waar evenwel kleine afwijkingen op mogelijk zijn.

Zorgvuldig beheren

- Zorg voor een veilig beheer. Vermijd het beschadigen van het asbestmateriaal. Controleer de toestand jaarlijks op wijzigingen.
- Voer bijkomende staalname(s) uit.

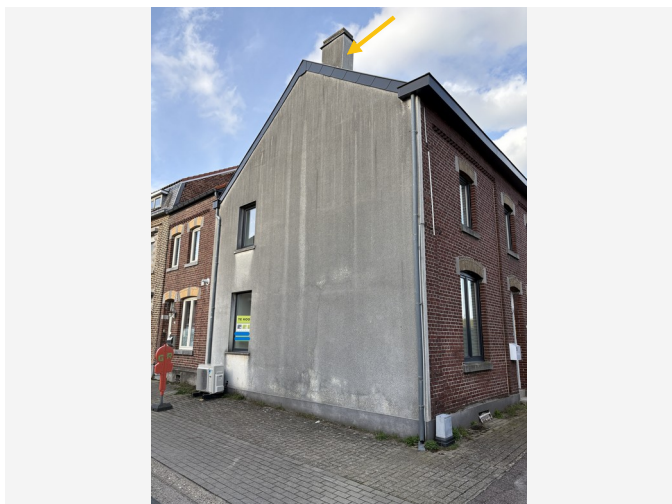
Tijdelijke beperking

Reden: Het te onderzoeken materiaal situeert zich hoger dan 3,50 m te rekenen vanaf een veilige ondergrond

Uitleg van de asbestdeskundige: De schouw bevat binnenin mogelijk een rookgaskanaal in asbestcement. Laat dit bij werken onderzoeken door een bevoegd technicus.

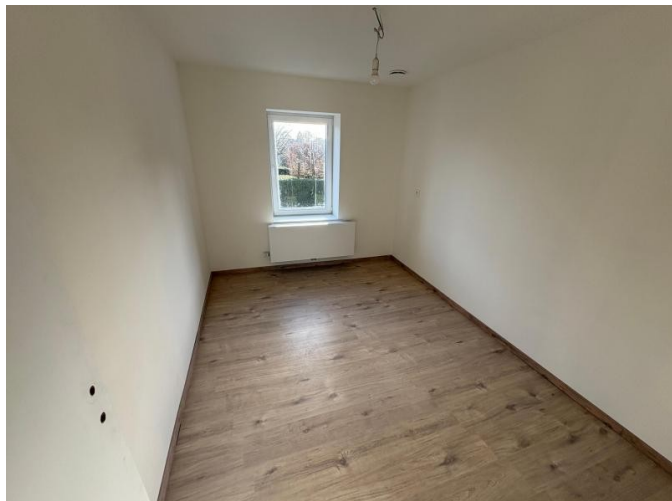
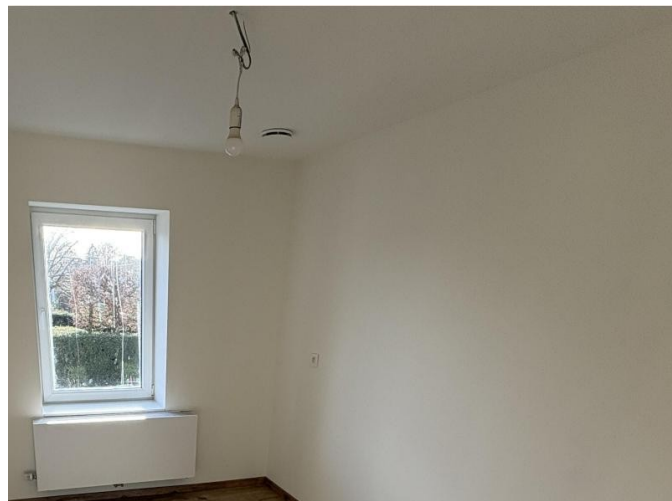
Fiche 3: Muren en plafonds met voorzetpanelen in pleisterplaat

Informatie over een niet-asbestverdacht materiaal

recente renovatie. Aanwezigheid van ingesloten oud pleisterwerk is niet uit te sluiten.

Basis voor advies	De asbestdeskundige beoordeelt het materiaal als niet-asbestverdacht.
-------------------	---

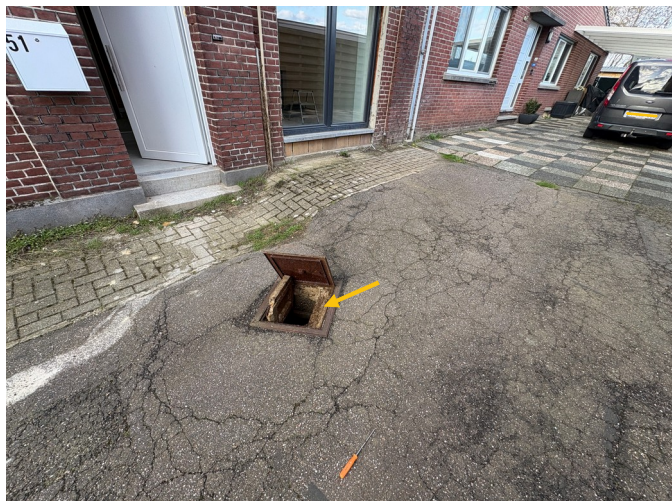
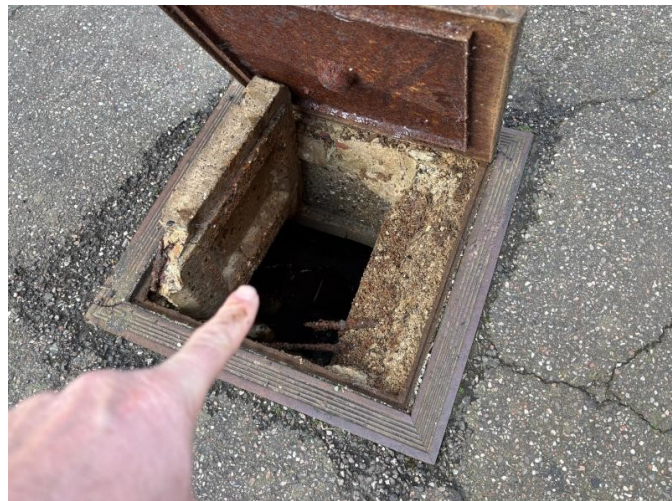
Fiche 4: geen asbestverdachte materialen aangetroffen

Informatie over een materiaal dat de asbestdeskundige niet kan waarnemen of vaststellen

Basis voor advies	Beoordeling op basis van expertise met een vaststelling door de asbestdeskundige.
-------------------	---

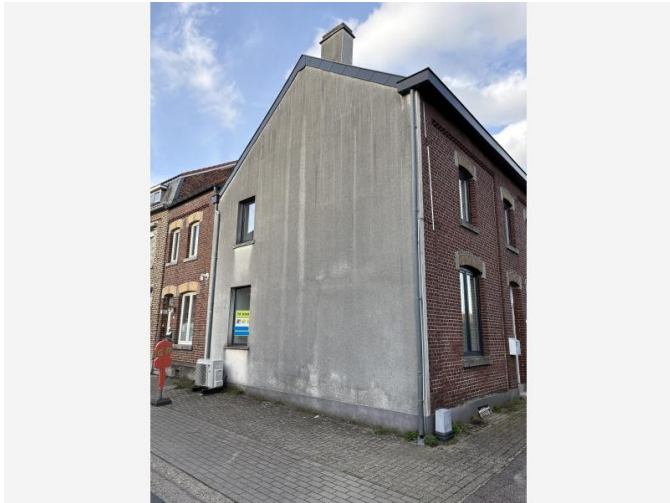
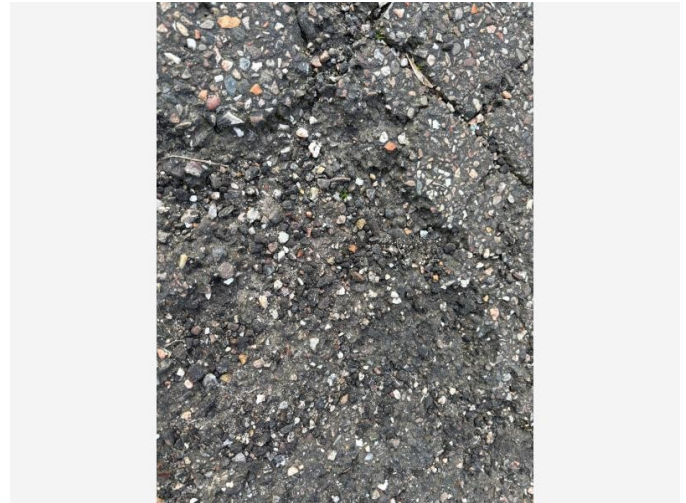
Geen asbest

#	Type	Referentie	Resultaat
5.1	Mengmonster	01	Geen asbest

Beschrijving	Asfalt oprit
Omgeving	Buiten
Primaire drager	Verharding, wegenis
Bindmiddel van materiaal	Bitumen (roofing, teer, asfalt)
Gebondenheid op basis van bindmiddel	Hecht
Hoeveelheid (gewicht - aantal)	<ul style="list-style-type: none">• 100,00 kg - 1 stuk
Totaal gewicht	100,00 kg
Identificatiemethode	Een monstername door de asbestdeskundige met laboanalyse door een asbestlabo.
Destructieve handeling voor identificatie	Nee
Opmerking	<p>De hoeveelheid is een zo nauwkeurig mogelijke opmeting, waar evenwel kleine afwijkingen op mogelijk zijn.</p> <p>Staalname tot op eventuele onderliggende lagen is enkel mogelijk mits uitbreiding naar een aanvullend destructief onderzoek.</p>

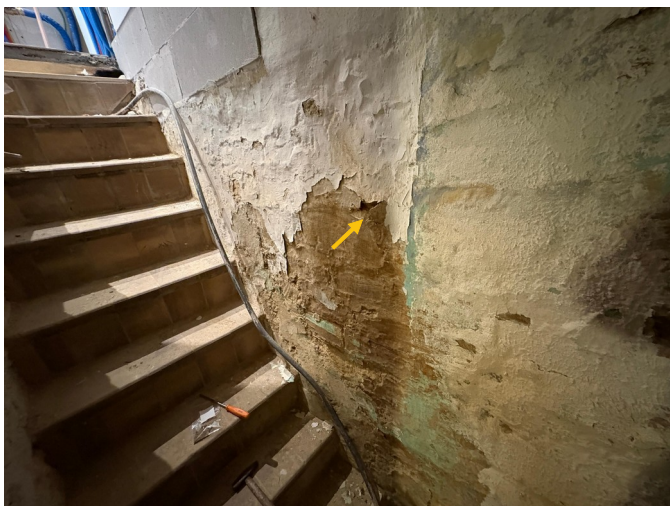
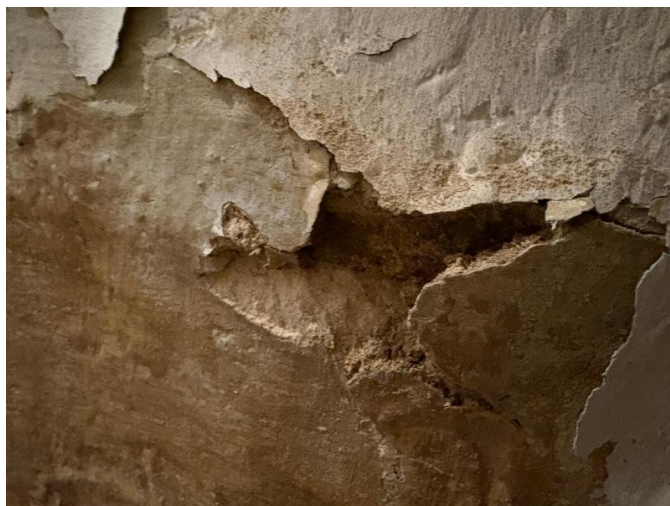
Geen asbest

#	Type	Referentie	Resultaat
6.1	Mengmonster	05	Geen asbest

Beschrijving	Smeerlaag in cement kelder
Omgeving	Binnen
Primaire drager	Binnenwand
Bindmiddel van materiaal	Cement
Gebondenheid op basis van bindmiddel	Hecht
Hoeveelheid (gewicht - aantal)	<ul style="list-style-type: none">• 20,00 kg - 1 stuk
Totaal gewicht	20,00 kg
Identificatiemethode	Een monstername door de asbestdeskundige met laboanalyse door een asbestlabo.
Destructieve handeling voor identificatie	Nee

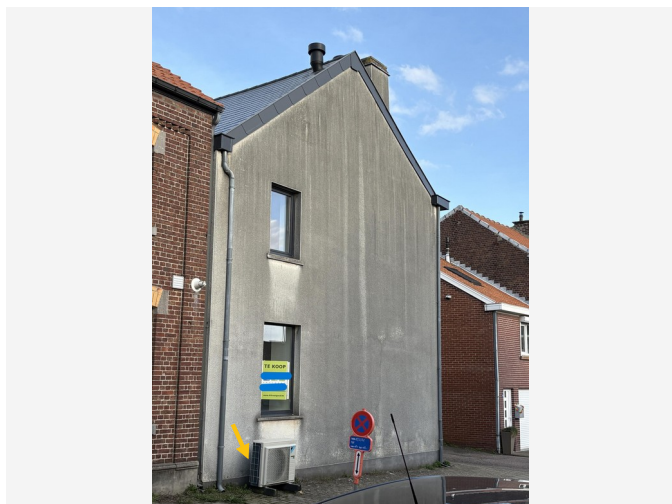
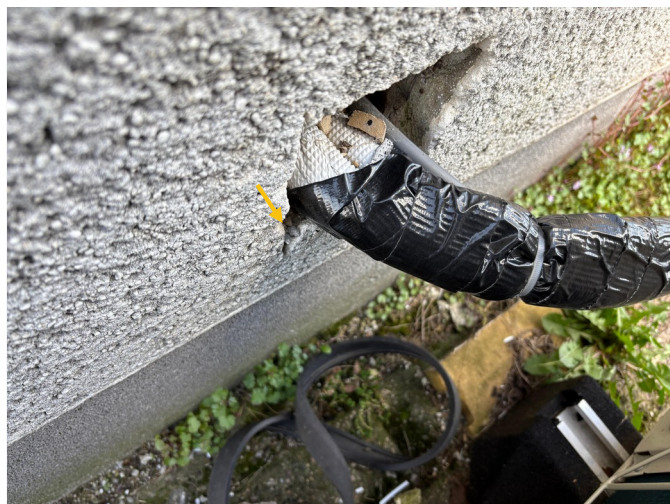
Fiche 7: Gevel met crepi

Geen asbest

#	Type	Referentie	Resultaat
7.1	Mengmonster	04	Geen asbest

Beschrijving	Gevel met crepi
Omgeving	Buiten
Primaire drager	Wand buitenschil
Bindmiddel van materiaal	Cement
Gebondenheid op basis van bindmiddel	Hecht
Hoeveelheid (gewicht - aantal)	<ul style="list-style-type: none">• 70,00 kg - 1 stuk
Totaal gewicht	70,00 kg
Identificatiemethode	Een monstername door de asbestdeskundige met laboanalyse door een asbestlabo.
Destructieve handeling voor identificatie	Nee

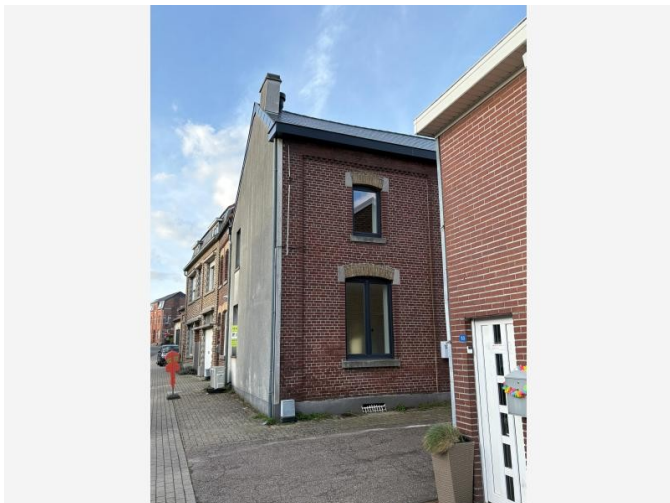
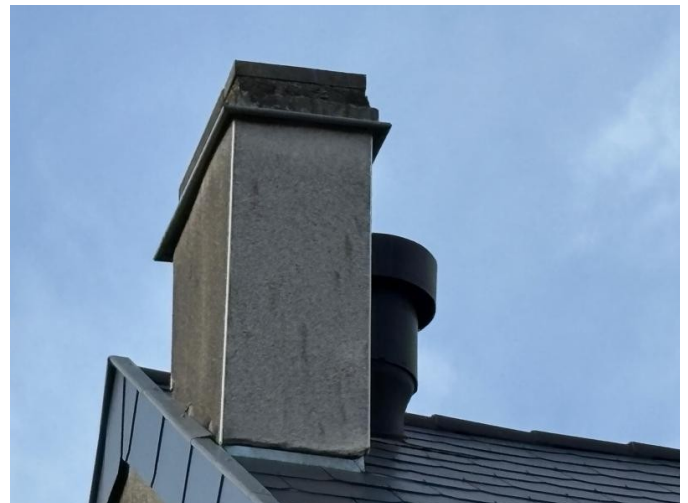
Beschrijving	Notitie	Terug te vinden op plannen
Fiche 8: Onderdak (niet-asbestverdacht)	dak werd in 2024 volledig vernieuwd, zie factuur	Plan 1.7: daken
Fiche 9: Materialen aan de stookketel (dichtingen, isolerend materiaal, ...)	na gedeeltelijke verwijdering van ketel na eerste plaatsbezoek; geen asbestverdachte materialen waarneembaar	Plan 1.1: kelder
Fiche 10: Dakbedekking in recente lei (niet verdacht)	De dakbedekking is niet-asbestverdacht. Werd in 2024 volledig vervangen, zie factuur.	Plan 1.6: daken
