Uitgegeven op : 24.04.2025

**Niet-asbestveilig**

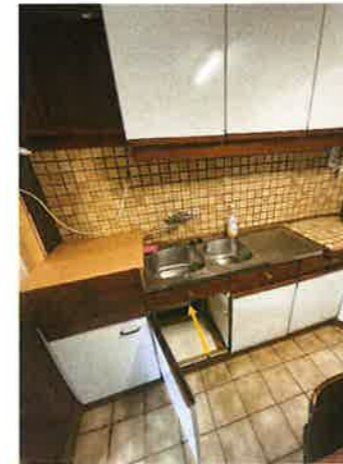
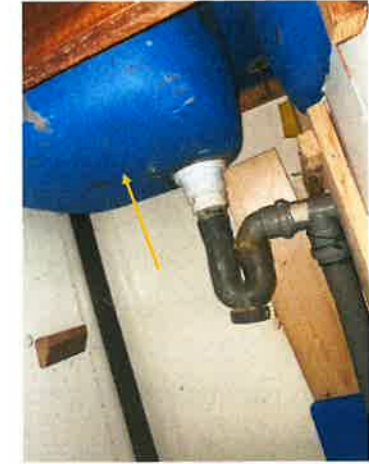
## Fiche 3: Anti-dreun

Beschrijving	Anti-dreun
Omgeving	Binnen
Primaire drager	Inrichting (meubilair, ...)
Asbestmateriaal	In-situ afwerkingslagen - Smeerlaag
Bindmiddel van asbestmateriaal	Cement
Gebondenheid op basis van bindmiddel	Hecht
Hoeveelheid (oppervlakte - dikte - aantal)	• 0,50 m <sup>2</sup> - 0,20 cm - 1 stuk
Totaal volume	0,001 m <sup>3</sup>
Eenvoudig bereikbaar	Ja
Bevestigingswijze	• Verlijmd, ingegoten, versmeerd
Identificatiemethode	Vaststelling zonder monstername Motivatie: Op vraag van de eigenaar-opdrachtgever werd geen monstername uitgevoerd
Destructieve handeling voor identificatie	Nee

- Verwijder dit asbestmateriaal zo snel mogelijk. Volg de toestand goed op.
- Voer bijkomende staalname(s) uit.

- Eenvoudige handelingen: mag via doe-het-zelf of door werknemer(s) met opleidingsattest eenvoudige handelingen  
Deze toepassing kan door een aannemer die over een opleidingsattest eenvoudige handelingen beschikt of door een particulier (doe-het-zelf), verwijderd worden indien er geen verhoogd risico op vrijgave van asbestvezels (max. concentratie 0,01 vezels/cm<sup>3</sup> - CODEX Art. VI.3-54) ontstaat en de toepassing voorafgaand wordt gefixeerd/bevochtigd; de individuele elementen zonder machinale werktuigen en zonder breken of gooien een voor een losgemaakt worden; en ten slotte in gesloten verpakking weggevoerd worden naar een erkend afvalpunt (recyclagepark).

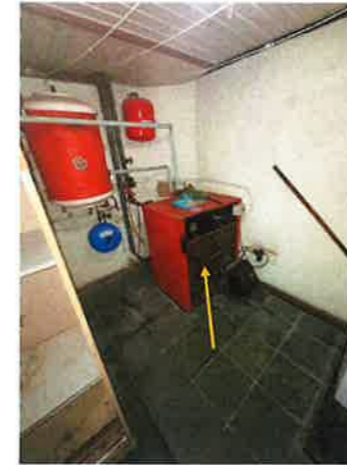
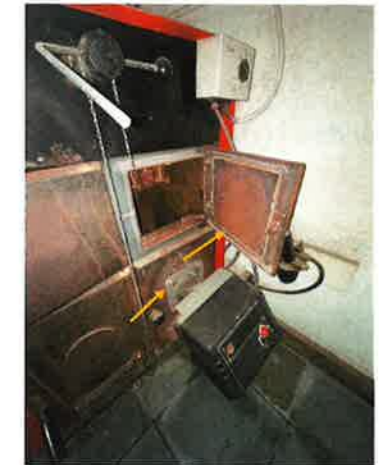
## Fiche 1: Pakkingen CV-ketel

Beschrijving	Pakkingen CV-ketel
Omgeving	Binnen
Primaire drager	HVAC infrastructuur en uitrusting
Asbestmateriaal	Pakking, dichting
Bindmiddel van asbestmateriaal	Karton - papier - viltachtig
Gebondenheid op basis van bindmiddel	Niet-hechtgebonden
Hoeveelheid (gewicht - aantal)	<ul style="list-style-type: none"><li>• 0,50 kg - 1 stuk</li></ul>
Totaal gewicht	0,50 kg
Eenvoudig bereikbaar	Ja
Bevestigingswijze	<ul style="list-style-type: none"><li>• Geklemd</li></ul>
Identificatiemethode	Vaststelling zonder monstername
Destructieve handeling voor identificatie	Nee
Opmerking	De hoeveelheid is een schatting en kan afwijken van de werkelijke toestand.

Eindbeoordeling materiaalrisico: Verhoogd materiaalrisico en/of verhoogde kans op vezelvrijgave

Gebondenheid	Categorie 1: hechtgebonden in oorsprong
Asbestsoort (vezeltype)	Crocidoliet aanwezig
Asbestconcentratie	Laag (< 50%)
Afschermingsgraad van het gehele materiaal	Geheel of deels (ook) vrij aan de binnenlucht
Toestand van het materiaal	Licht beschadigd, licht verweerd. Intact calciumsilicaatmateriaal of categorie III 'gebondenheid'

**Dringend verwijderen**

- Zorg voor een veilig beheer en verwijder dit asbestmateriaal wanneer het bij werken eenvoudig bereikbaar wordt. Controleer de toestand jaarlijks op wijzigingen.

- Eenvoudige handelingen: mag via doe-het-zelf of door werknemer(s) met opleidingsattest eenvoudige handelingen  
Deze toepassing kan door een aannemer die over een opleidingsattest eenvoudige handelingen beschikt of door een particulier (doe-het-zelf), verwijderd worden indien er geen verhoogd risico op vrijgave van asbestvezels (max. concentratie 0,01 vezels/cm<sup>3</sup> - CODEX Art. VI.3-54) ontstaat en de toepassing voorafgaand wordt gefixeerd/bevochtigd; de individuele elementen zonder machinale werktuigen en zonder breken of gooien een voor een losgemaakt worden; en ten slotte in gesloten verpakking weggevoerd worden naar een erkend afvalpunt (recyclagepark).

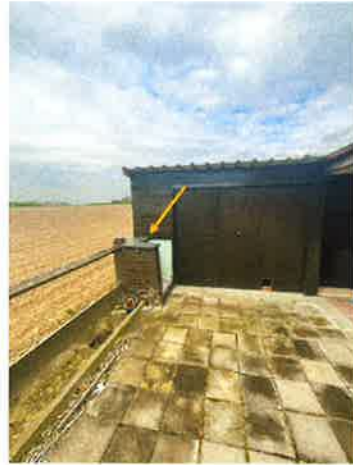
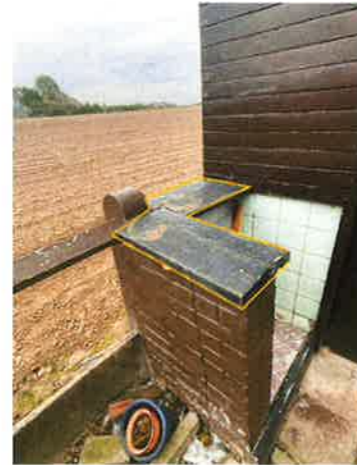
## Fiche 4: Deksteen

Eindbeoordeling materiaalrisico      Laag materiaalrisico en/of verlaagde kans op vezelvrijgave

Gebondenheid	Categorie 1: hechtgebonden in oorsprong
Asbestsoort (vezeltype)	Crocidoliet aanwezig
Asbestconcentratie	Laag (< 50%)
Afschermingsgraad van het gehele materiaal	Geheel of deels vrij aan de buitenlucht
Toestand van het materiaal	Licht beschadigd, licht verweerd. Intact calciumsilicaatmateriaal of categorie III 'gebondenheid'

Beschrijving	Deksteen
Omgeving	Buiten
Primaire drager	Wand vrijstaand (scheidingsmuur, ...)
Asbestmateriaal	Deksteen, muurkap - Hol
Bindmiddel van asbestmateriaal	Cement
Gebondenheid op basis van bindmiddel	Hecht
Hoeveelheid (oppervlakte - dikte - aantal)	<ul style="list-style-type: none"><li>1,00 m<sup>2</sup> - 4,00 cm - 1 stuk</li><li>0,65 m<sup>2</sup> - 4,00 cm - 6 stuks</li></ul>
Totaal volume	0,196 m <sup>3</sup>
Eenvoudig bereikbaar	Ja
Bevestigingswijze	<ul style="list-style-type: none"><li>Verlijmd, ingegoten, versmeerd</li></ul>
Identificatiemethode	Vaststelling zonder monstername
Destructieve handeling voor identificatie	Nee
Opmerking	De precieze hoeveelheid kan afwijken.

- Zorg voor een veilig beheer en verwijder dit asbestmateriaal wanneer het bij werken eenvoudig bereikbaar wordt. Controleer de toestand jaarlijks op wijzigingen.
- Voer bijkomende staalname(s) uit.

- Eenvoudige handelingen: mag via doe-het-zelf of door werknemer(s) met opleidingsattest eenvoudige handelingen  
Deze toepassing kan door een aannemer die over een opleidingsattest eenvoudige handelingen beschikt of door een particulier (doe-het-zelf), verwijderd worden indien er geen verhoogd risico op vrijgave van asbestvezels (max. concentratie 0,01 vezels/cm<sup>3</sup> - CODEX Art. VI.3-54) ontstaat en de toepassing voorafgaand wordt gefixeerd/bevochtigd; de individuele elementen zonder machinale werktuigen en zonder breken of gooien een voor een losgemaakt worden; en ten slotte in gesloten verpakking weggevoerd worden naar een erkend afvalpunt (recyclagepark).

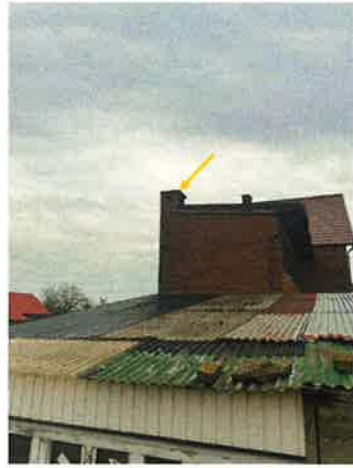
## Fiche 5: Schoorsteen 2

**Reden:** Het te onderzoeken materiaal situeert zich hoger dan 3,50 m te rekenen vanaf een veilige ondergrond

**Uitleg van de asbestdeskundige:** De schoorsteen bevat binnenin mogelijk een asbestcement rookgaskanaal. Laat dit onderzoeken bij eventuele werken.

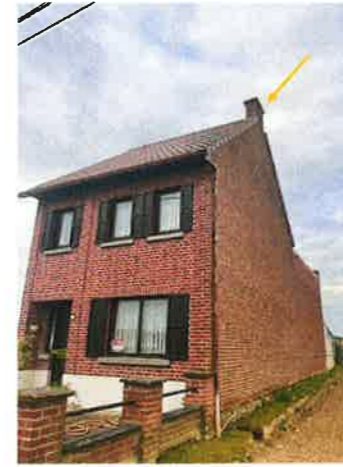
## Fiche 6: Schoorsteen

**Reden:** Het te onderzoeken materiaal situeert zich hoger dan 3,50 m te rekenen vanaf een veilige ondergrond

**Uitleg van de asbestdeskundige:** De schoorsteen bevat binnenin mogelijk een asbestcement rookgaskanaal. Laat dit onderzoeken bij eventuele werken.

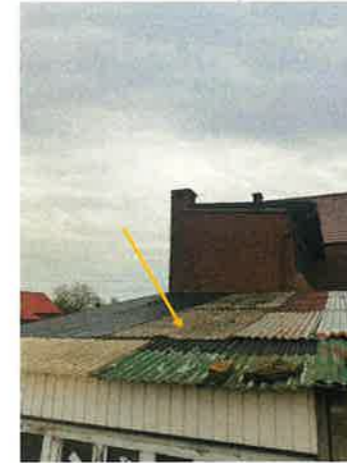
## Fiche 7: Steeldeck dakplaten

Steeldeck is een geprofileerde staalplaat

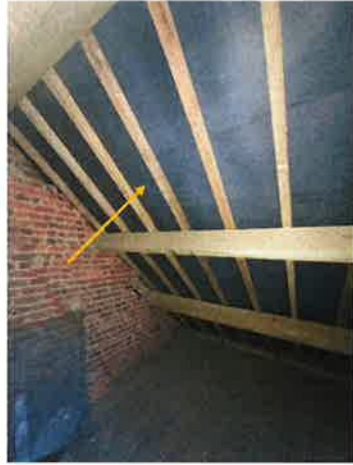
## Fiche 8: Onderdak kunststof

Onderdak uit Kunststof.

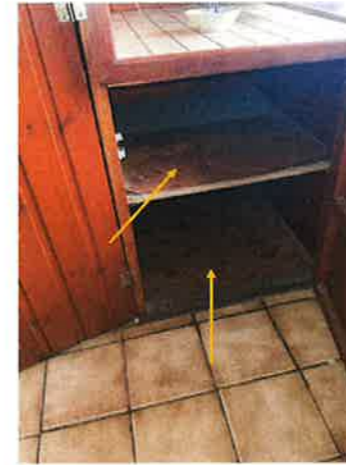
## Fiche 9: vinylvloerbedekking (niet verdacht)

-soepel zeil met een onderkant van kunststof (plastic) of foam (schuim)

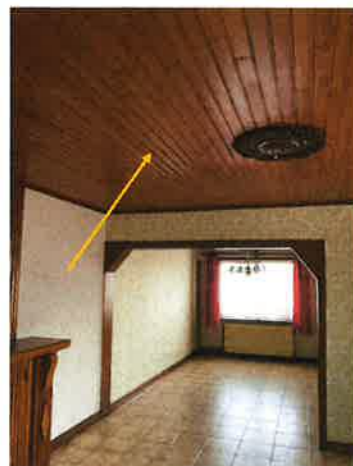
## Fiche 10: Houten/kunststof wanden & plafonds

Wanden & Plafonds vervaardigd uit houten/kunststof Klikpanelen.

Mogelijk pleister aanwezig, aanvullend destructief onderzoek uit te voeren.

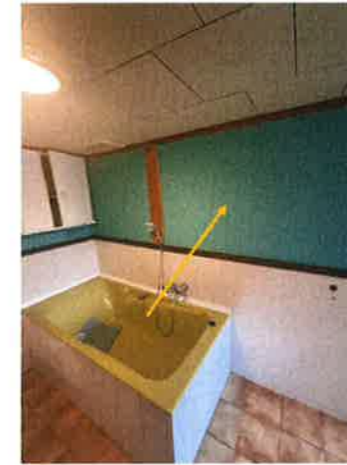
## Fiche 11: Gipsplaat wanden en/of plafonds

wanden en/of plafonds vervaardigd uit gipsplaten.

Mogelijk pleister aanwezig achter de constructie en/of als afsmeerlaag tussen de platen. (afsmeerlaag niet waarneembaar)

Aanvullend destructief onderzoek uit te voeren.

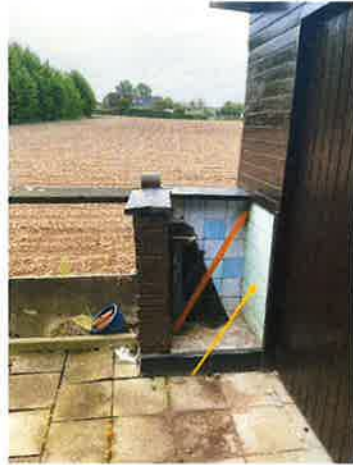
## Fiche 12: Lijmlaag Faiencetegels

Binnenwanden en/of plafonds afgewerkt met een intacte laag faiencetegels zonder zichtbare beschadigingen. Inspectie van de onderliggende lijmlaag of tegels zelf is niet mogelijk zonder uitbreiding naar een destructief onderzoek.

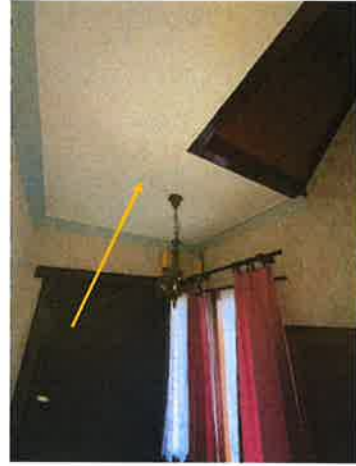
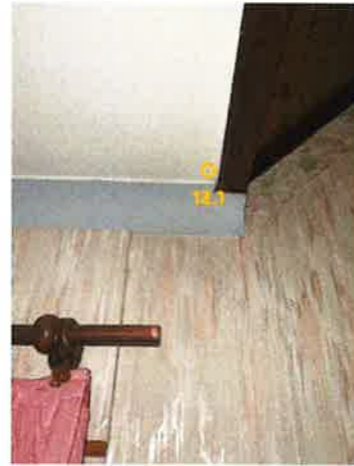
## Fiche 13: Pleisterwerk plafonds

Geen asbest

#	Type	Referentie	Resultaat
13.1	Mengmonster	MN2 pleister plafond	Geen asbest

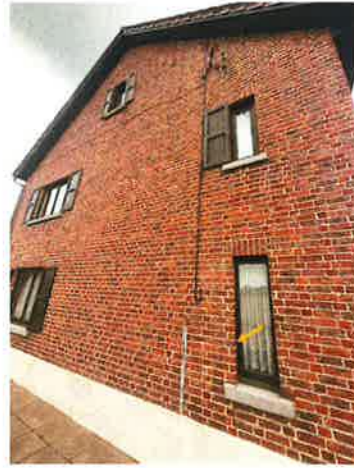
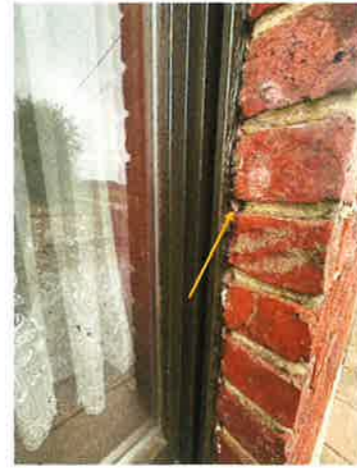
## Fiche 14: Mastiek (ramen - gevel)

Geen asbest

#	Type	Referentie	Resultaat
14.1	Puntmonster	Mn4 mastiek ramen-gevel	Geen asbest

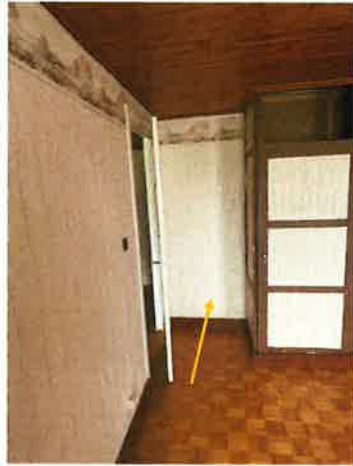
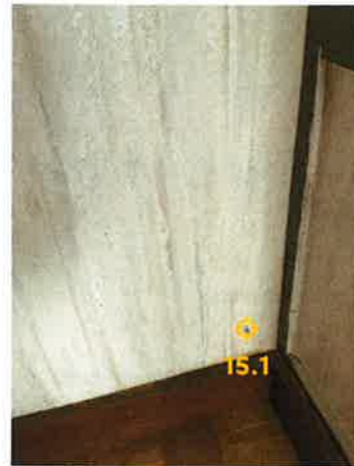
## Fiche 15: Pleisterwerk wanden

Geen asbest

#	Type	Referentie	Resultaat
15.1	Mengmonster	Mn1 pleister wand	Geen asbest
