Asbestinventarisatetest

Luikersteenweg 243, 3800 Sint-Truiden

Attestnummer : 20251002-000440.000

Uitgegeven op : 02.10.2025

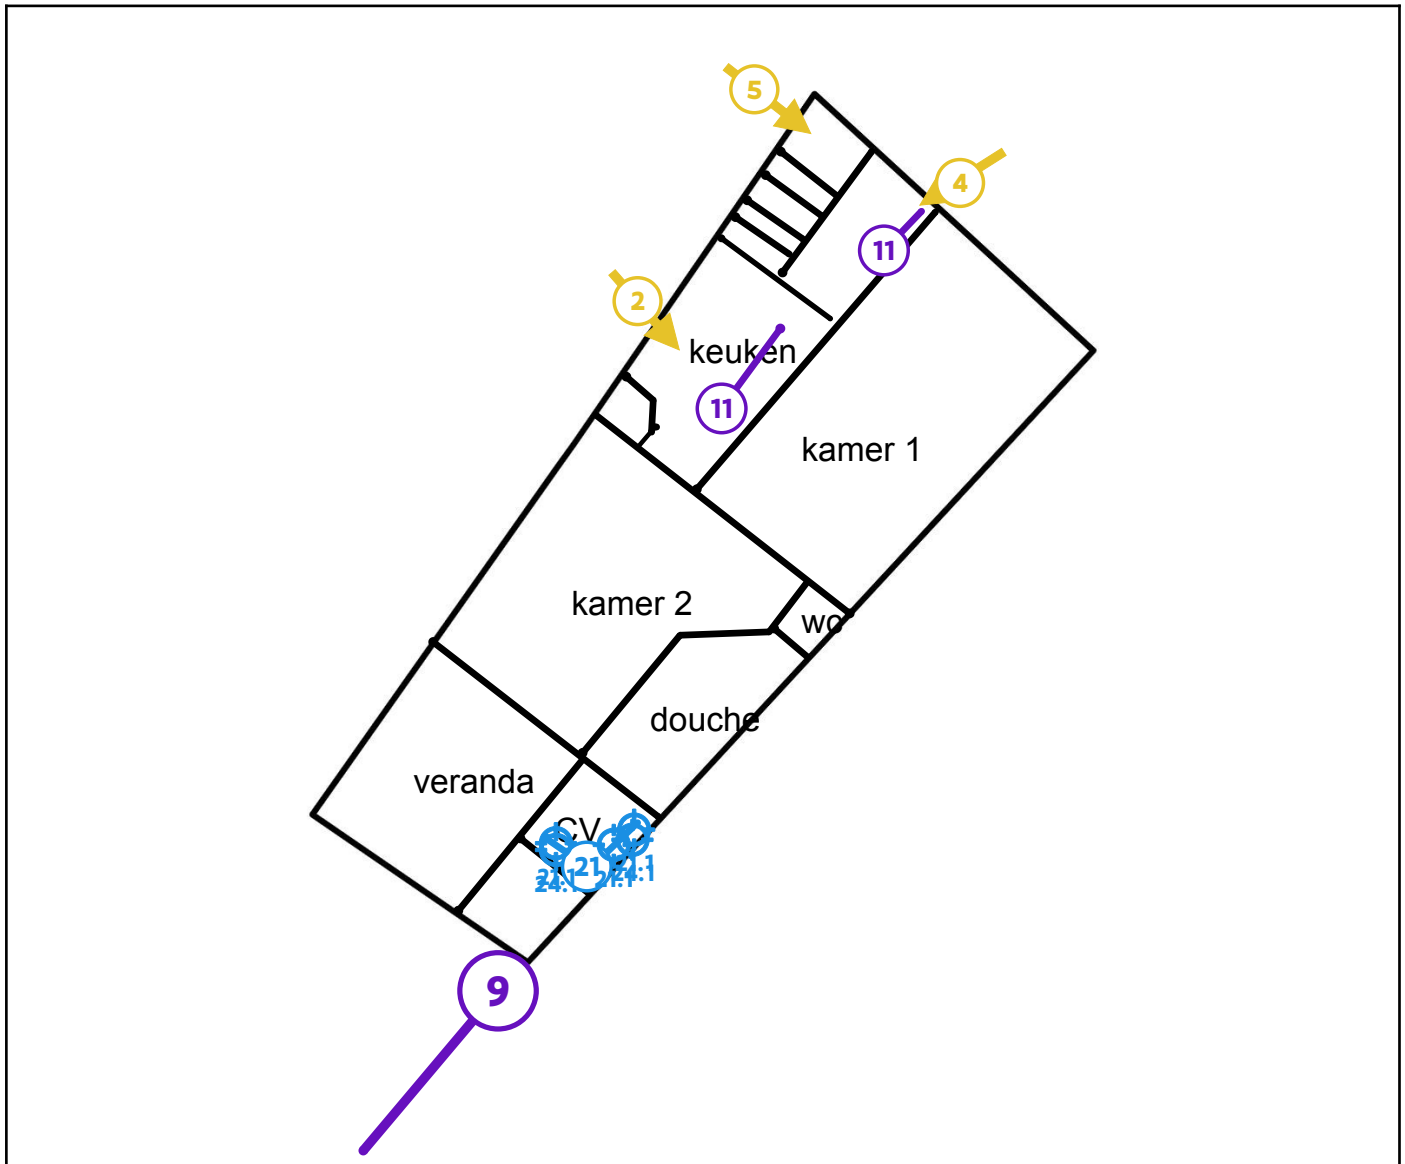
Plan 1.1: gelijkvloers

Beschrijving	Type	Actie
2. anti-dreun sticker onder spoelbak	Asbestmateriaal	Zorgvuldig beheren
4. bakelieten radiatorknop	Asbestmateriaal	Zorgvuldig beheren
5. bakelieten electriciteitsmeter	Asbestmateriaal	Zorgvuldig beheren
9. natuurleien	Advies	-
11. radiatoren bestaande uit gekoppelde panelen	Advies	-

21. buisisolatie recht	Geen asbest	-
21.1 Code: 04	Mengmonster	-
24. buisisolatie bocht	Geen asbest	-
24.1 Code: 05	Mengmonster	-

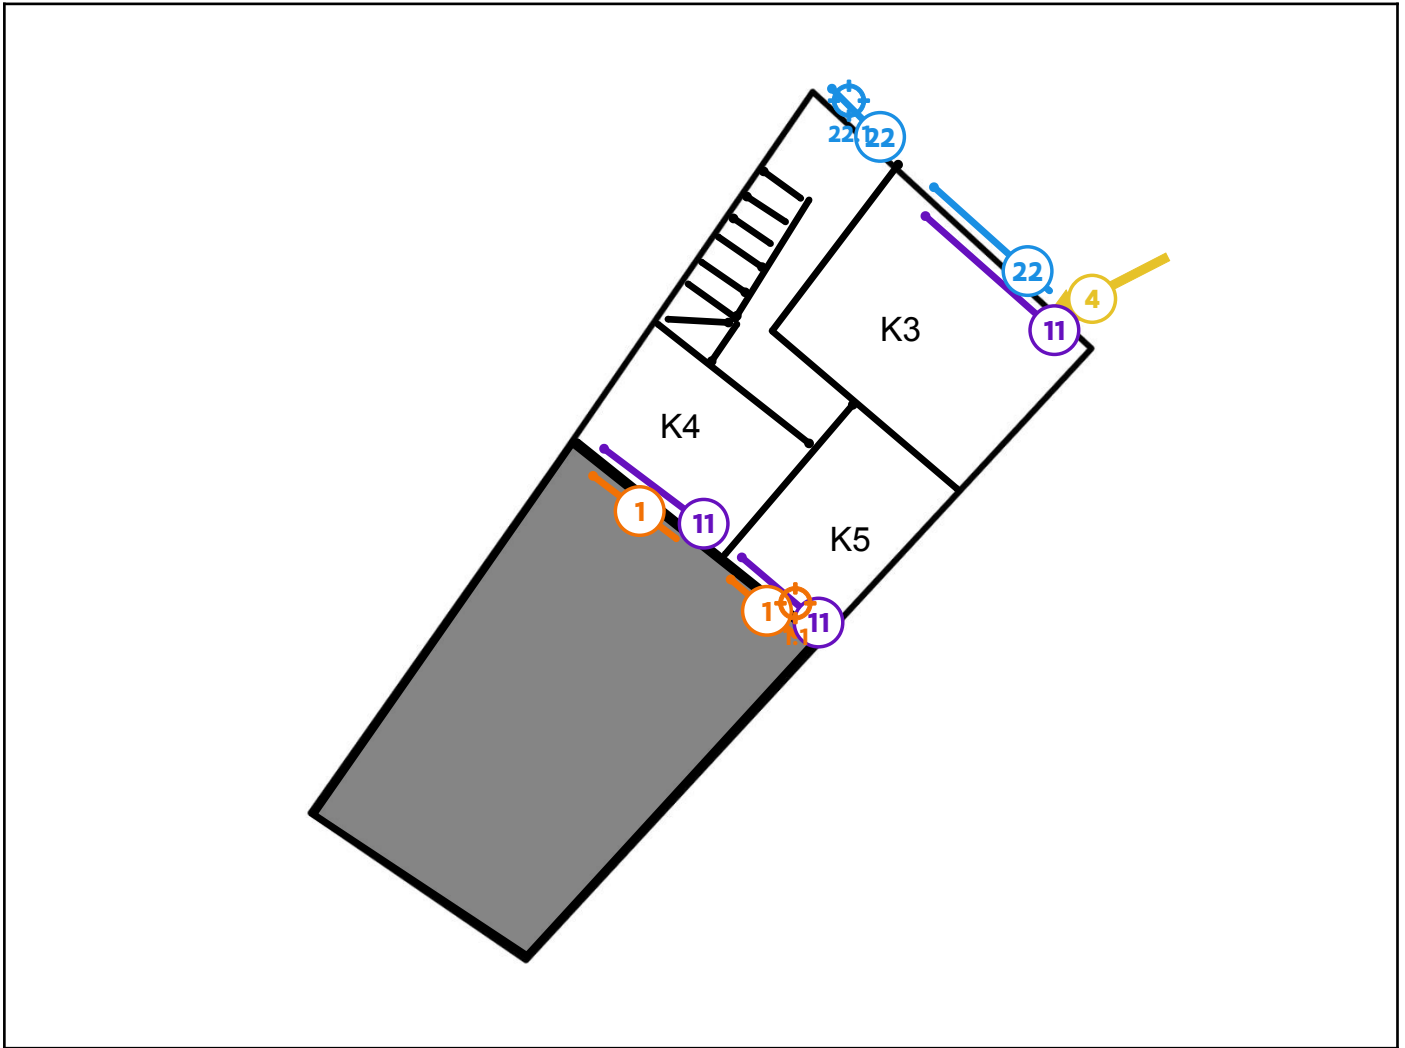
Plan 1.6: verdieping

Beschrijving	Type	Actie
1. mastiek glas-alu buitenramen	Asbestmateriaal	Verwijderen
1.1 Code: 06	Puntmonster	-
4. bakelieten radiatorknop	Asbestmateriaal	Zorgvuldig beheren
11. radiatoren bestaande uit gekoppelde panelen	Advies	-
22. mastiek glas-hout buitenramen	Geen asbest	-
22.1 Code: 01	Puntmonster	-

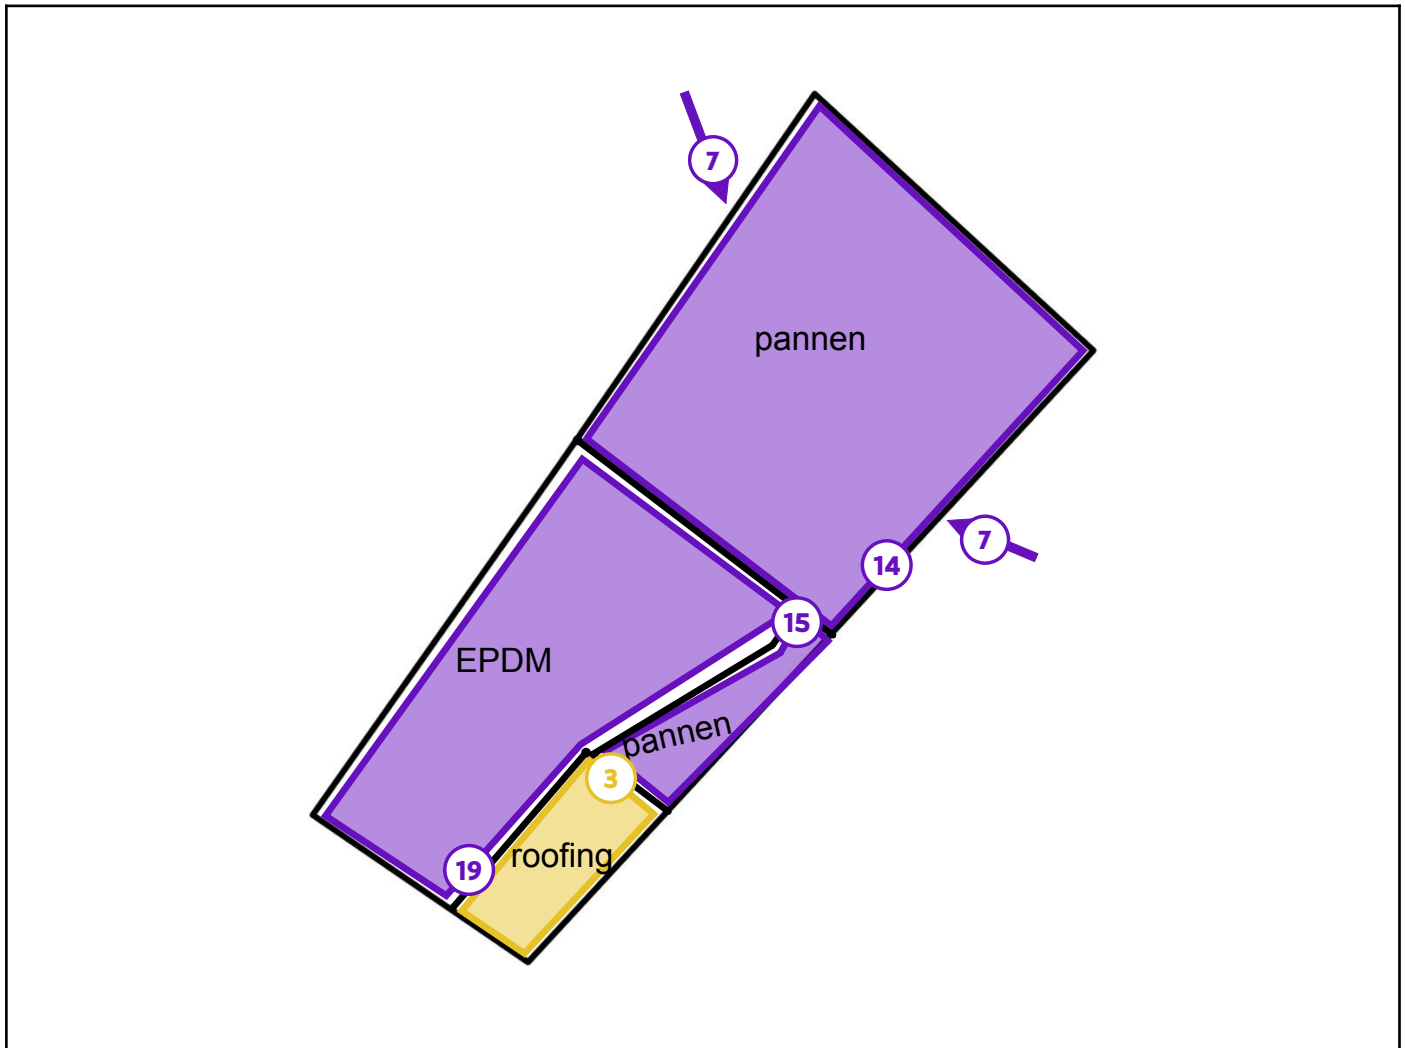
Plan 1.10: daken

Beschrijving	Type	Actie
3. roofing plat dak	Asbestmateriaal	Zorgvuldig beheren
7. mogelijke aanwezigheid van buis in schouw kan niet onderzocht worden.	Beperking	-
14. geen onderdak	Advies	-
15. geen onderdak	Advies	-
19. EPDM dakbedekking	Advies	-

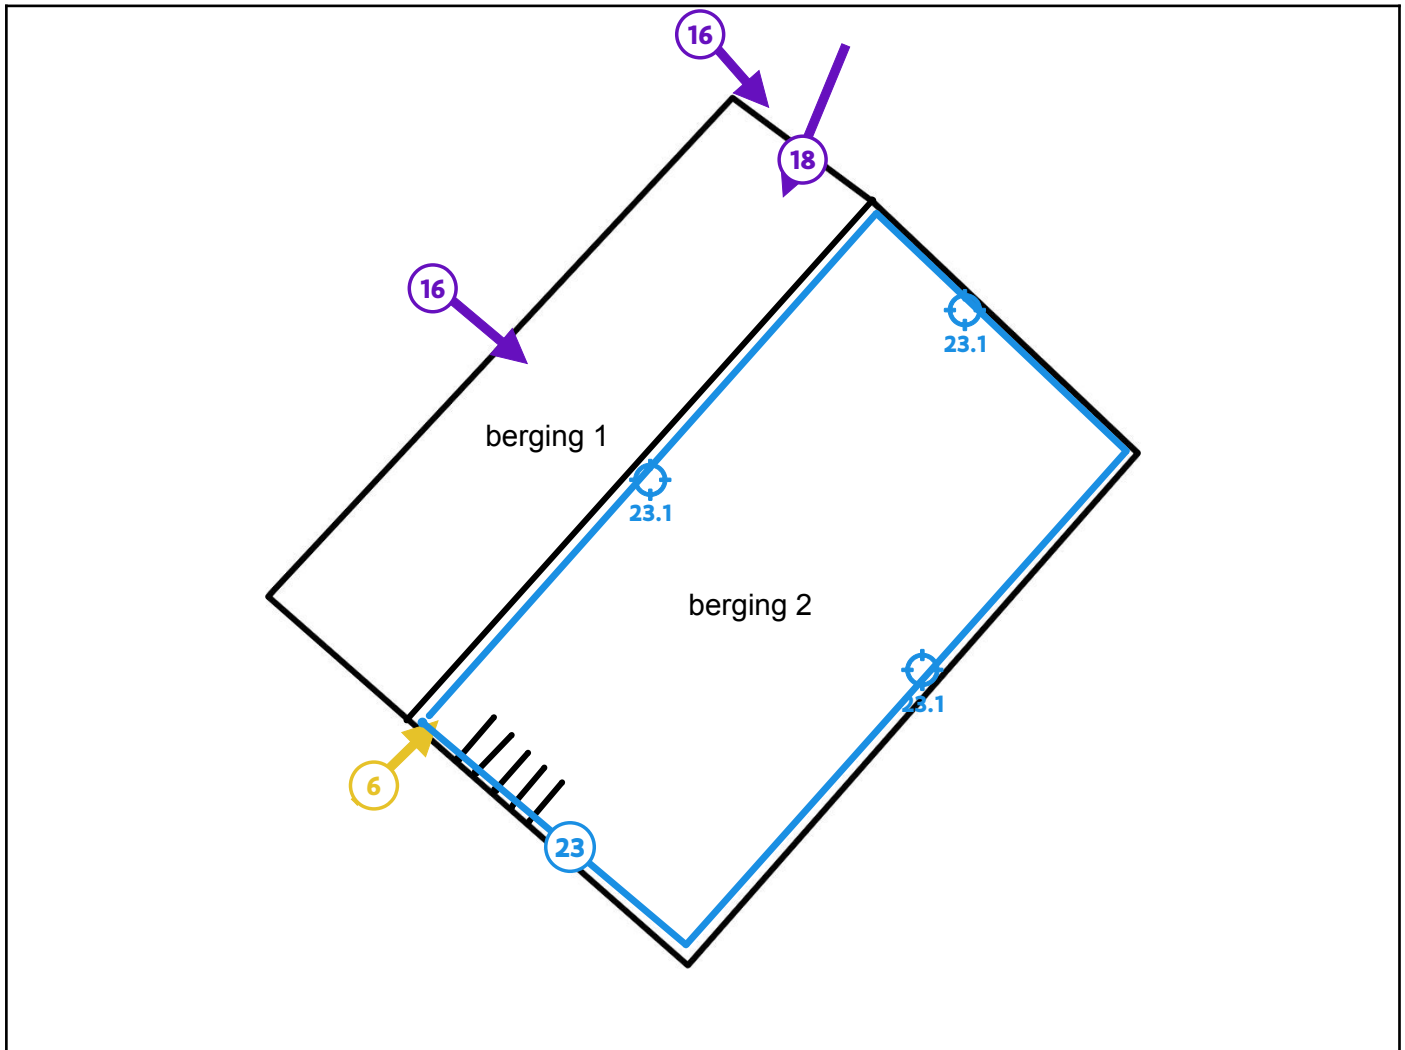
Plan 2.1: gelijkvloers

Beschrijving	Type	Actie
6. bakelieten stopcontacten/schakelaars	Asbestmateriaal	Zorgvuldig beheren
16. geen asbestverdachte materialen aangetroffen (afvoerputje)	Advies	-
18. recente CV-ketel	Advies	-
23. pleister muren bijgebouw	Geen asbest	-
23.1 Code: 08	Mengmonster	-

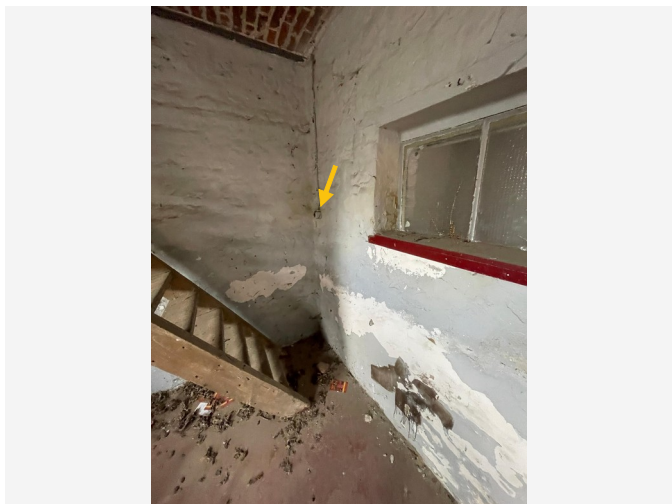
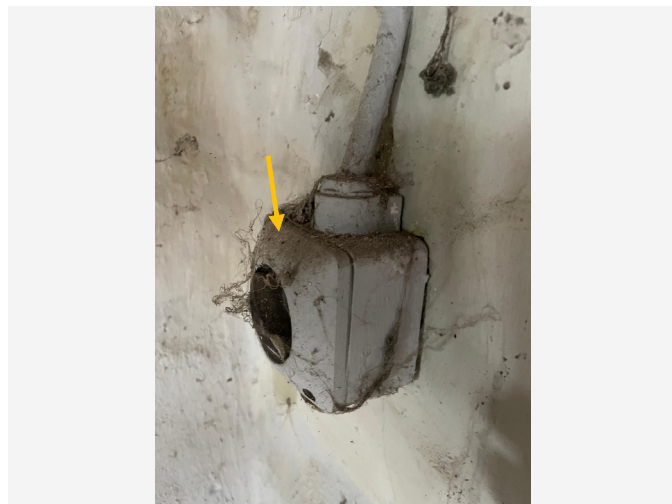
Beschrijving	bakelieten electriciteitsmeter
Omgeving	Binnen
Primaire drager	Communicatie en elektrische infrastructuur en uitrusting
Asbestmateriaal	Plaat, paneel, tablet - Type Bakeliet
Bindmiddel van asbestmateriaal	Kunststof of -hars
Gebondenheid op basis van bindmiddel	Hecht
Hoeveelheid (oppervlakte - dikte - aantal)	<ul style="list-style-type: none">• 0,40 m² - 0,50 cm - 1 stuk
Totaal volume	0,002 m ³
Eenvoudig bereikbaar	Ja
Bevestigingswijze	<ul style="list-style-type: none">• Geschroefd
Identificatiemethode	Vaststelling zonder monstername
Destructieve handeling voor identificatie	Nee

Als dit materiaal verwijderd kan worden zonder het te breken, te beschadigen... , dan mag met dit met eenvoudige handelingen. Vermijd stofvorming en stofverspreiding op elk moment van de werken. Bevochtig of fixeer het materiaal.

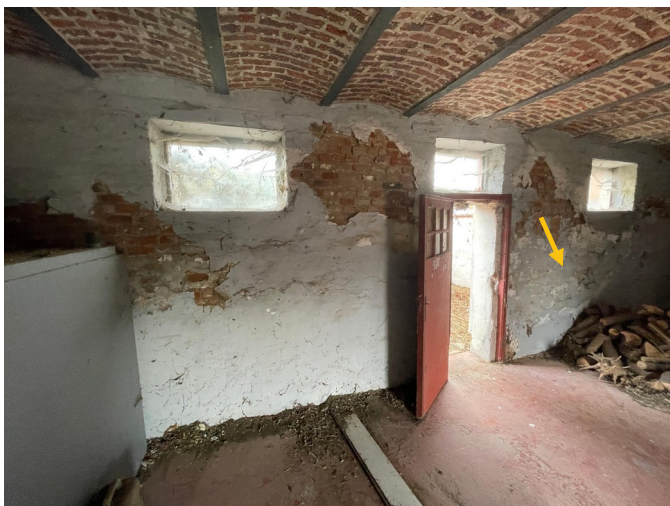
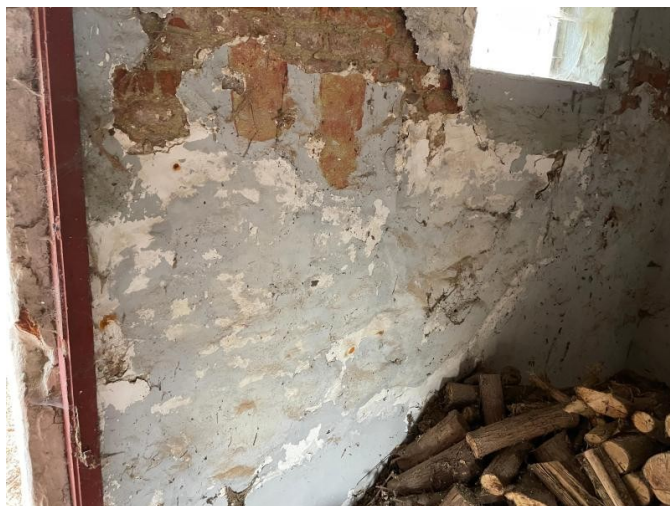
Fiche 23: pleister muren bijgebouw

Geen asbest

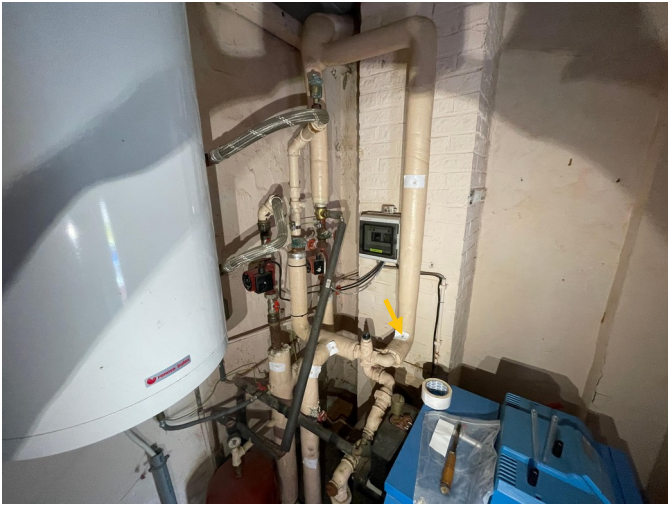
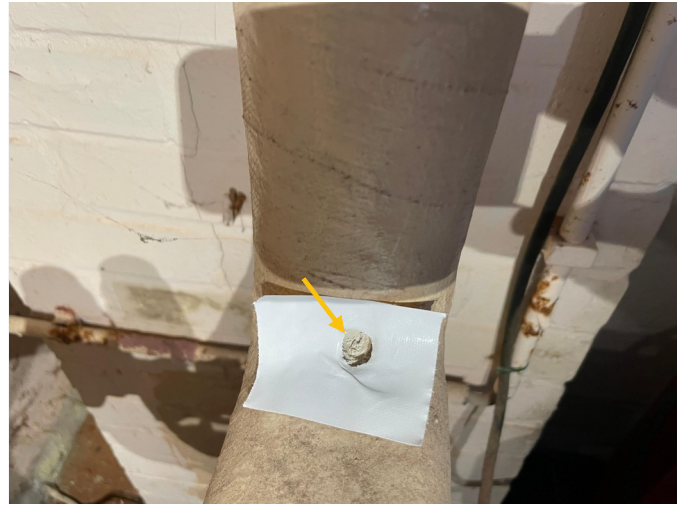
Fiche 24: buisisolatie bocht

Geen asbest

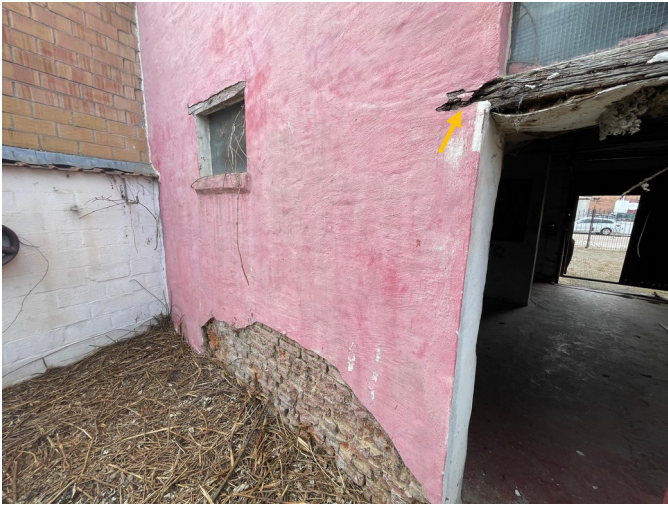
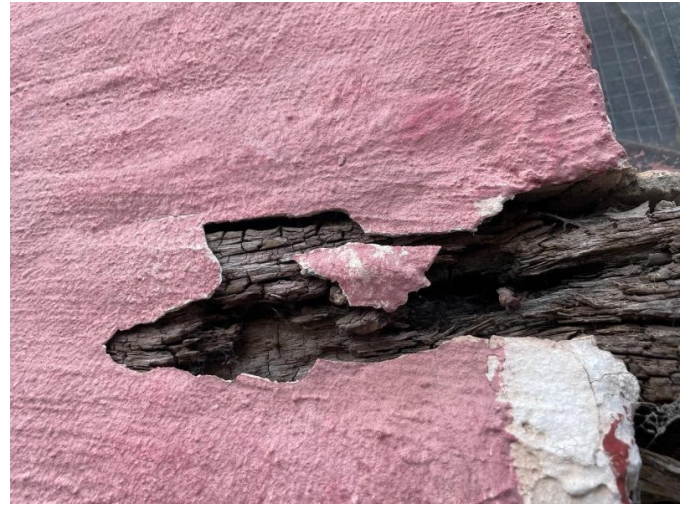
Fiche 25: crepi bijgebouw

Geen asbest

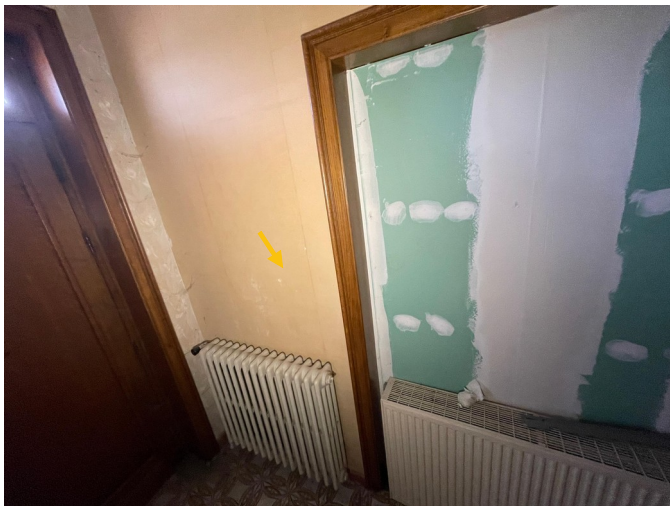
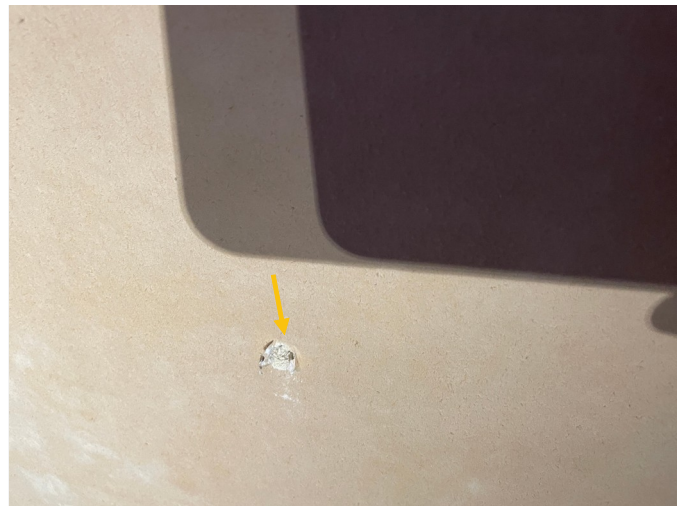
Fiche 26: pleister muren

Geen asbest
