# Asbestinventarisatetest

Luikersteenweg 249, 3800 Sint-Truiden

Attestnummer : 20251002-000435.000

Uitgegeven op : 02.10.2025

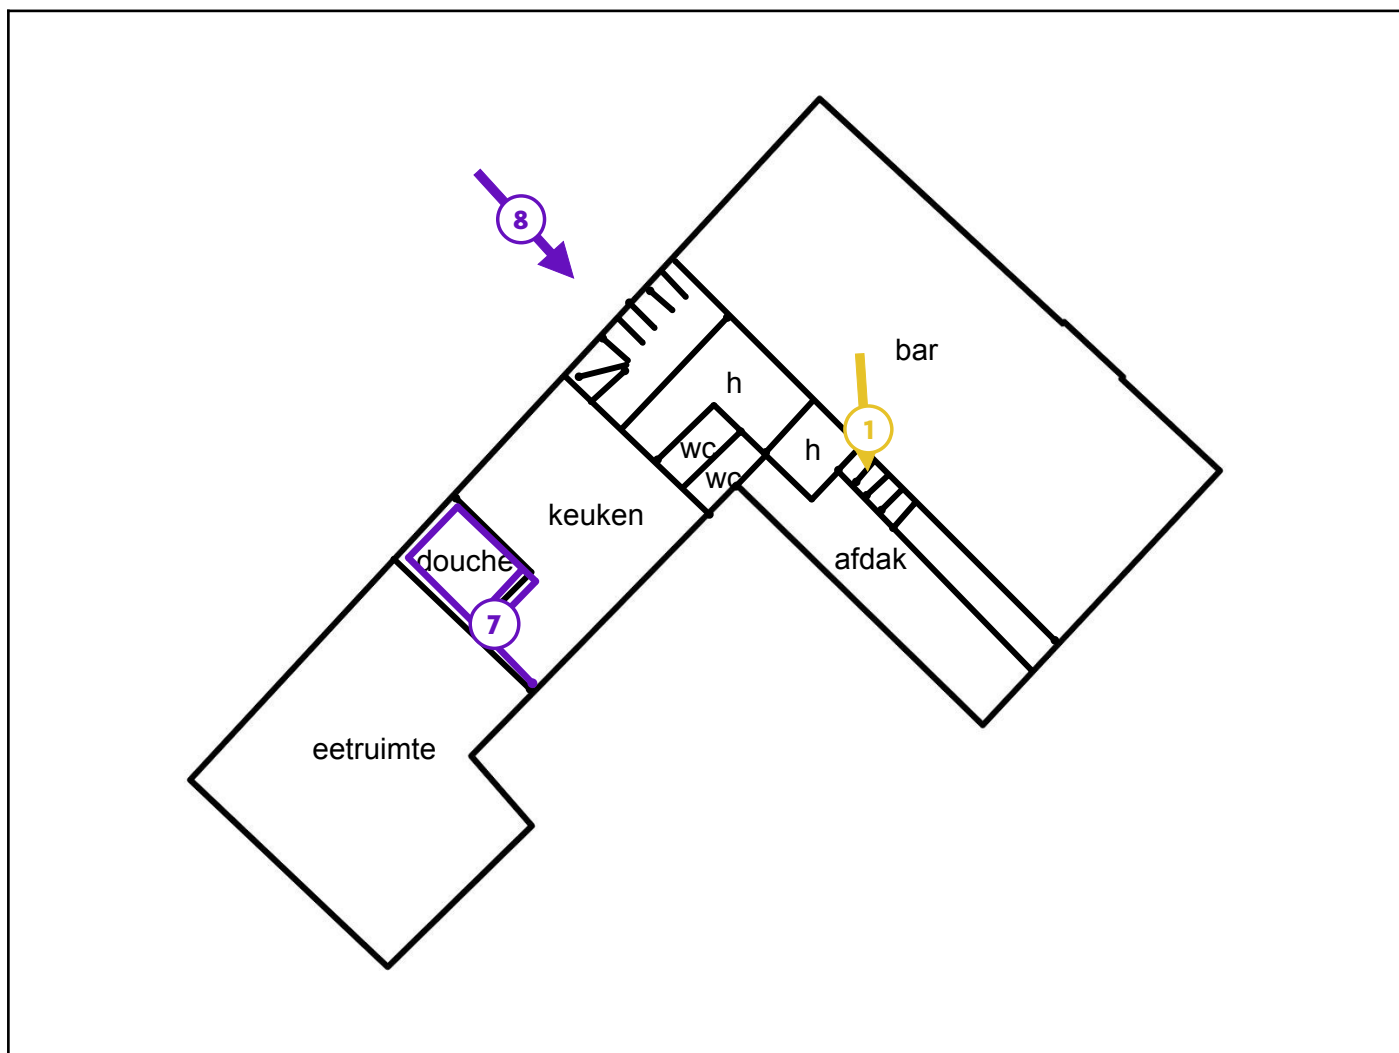
## Plan 1.1: gelijkvloers

Beschrijving	Type	Actie
1. bakelieten electriciteitsmeter	Asbestmateriaal	Zorgvuldig beheren
7. gelijkde intacte tegels	Advies	-
8. geen gepleisterde plafonds	Advies	-

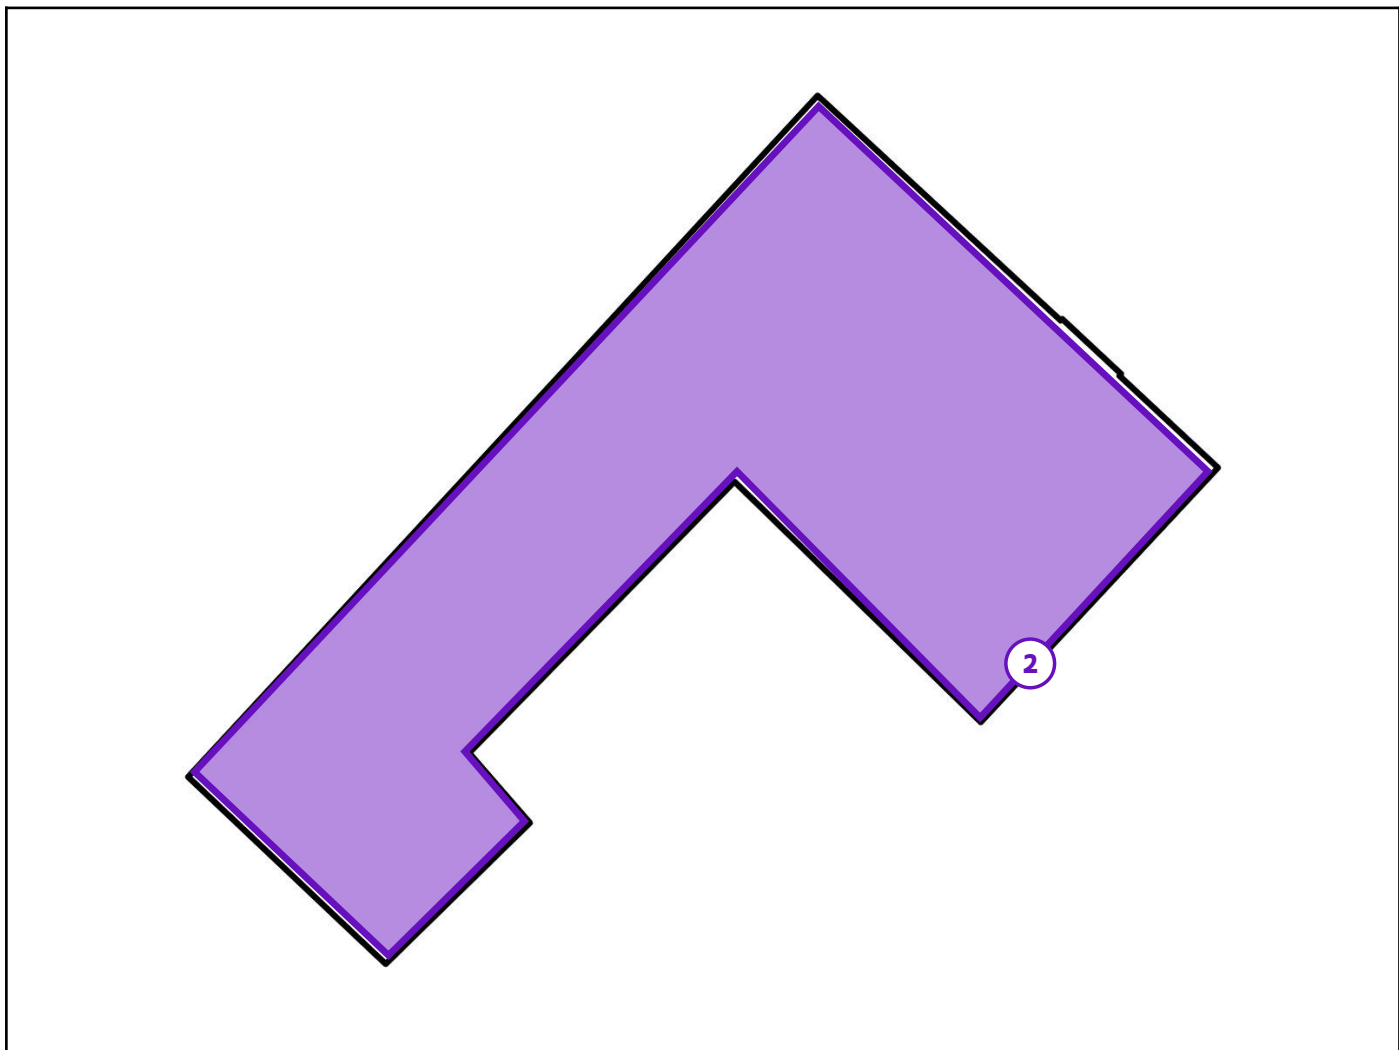
## Plan 1.5: kelder

Beschrijving	Type	Actie
2. kelder niet inspecteerbaar	Beperking	-

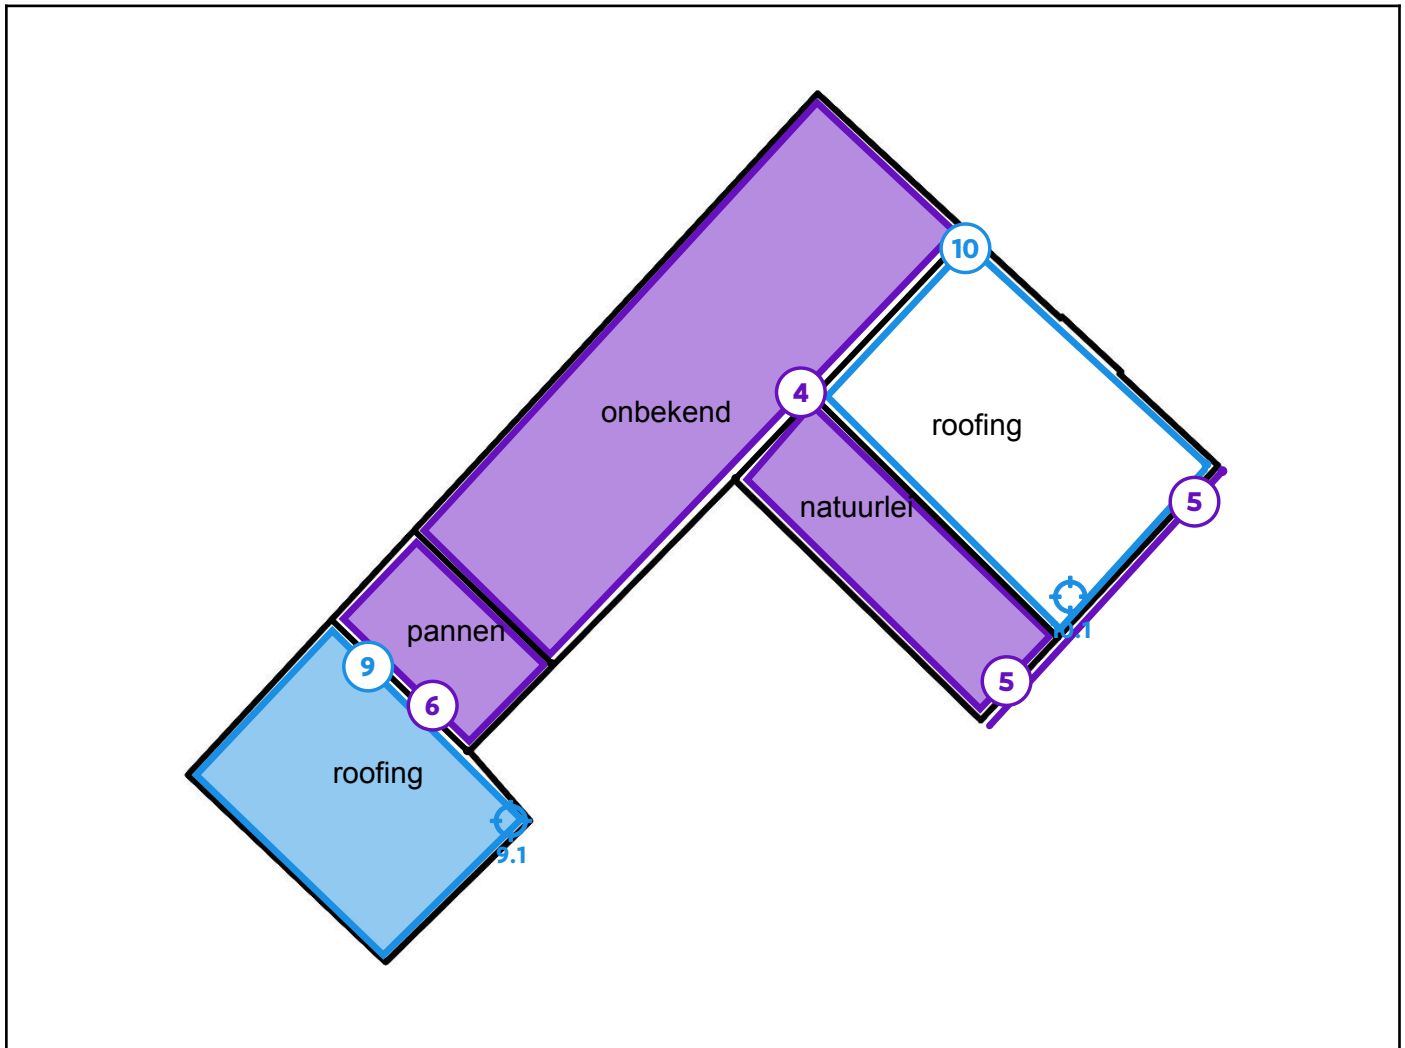
## Plan 1.6: daken

Beschrijving	Type	Actie
4. plat dak	Beperking	-
5. natuurleien dak/muurbekleding	Advies	-
6. veilig onderdak	Advies	-
9. roofing plat dak	Geen asbest	-
9.1 Code: 02	Puntmonster	-
10. roofing plat dak	Geen asbest	-
10.1 Code: 01	Puntmonster	-

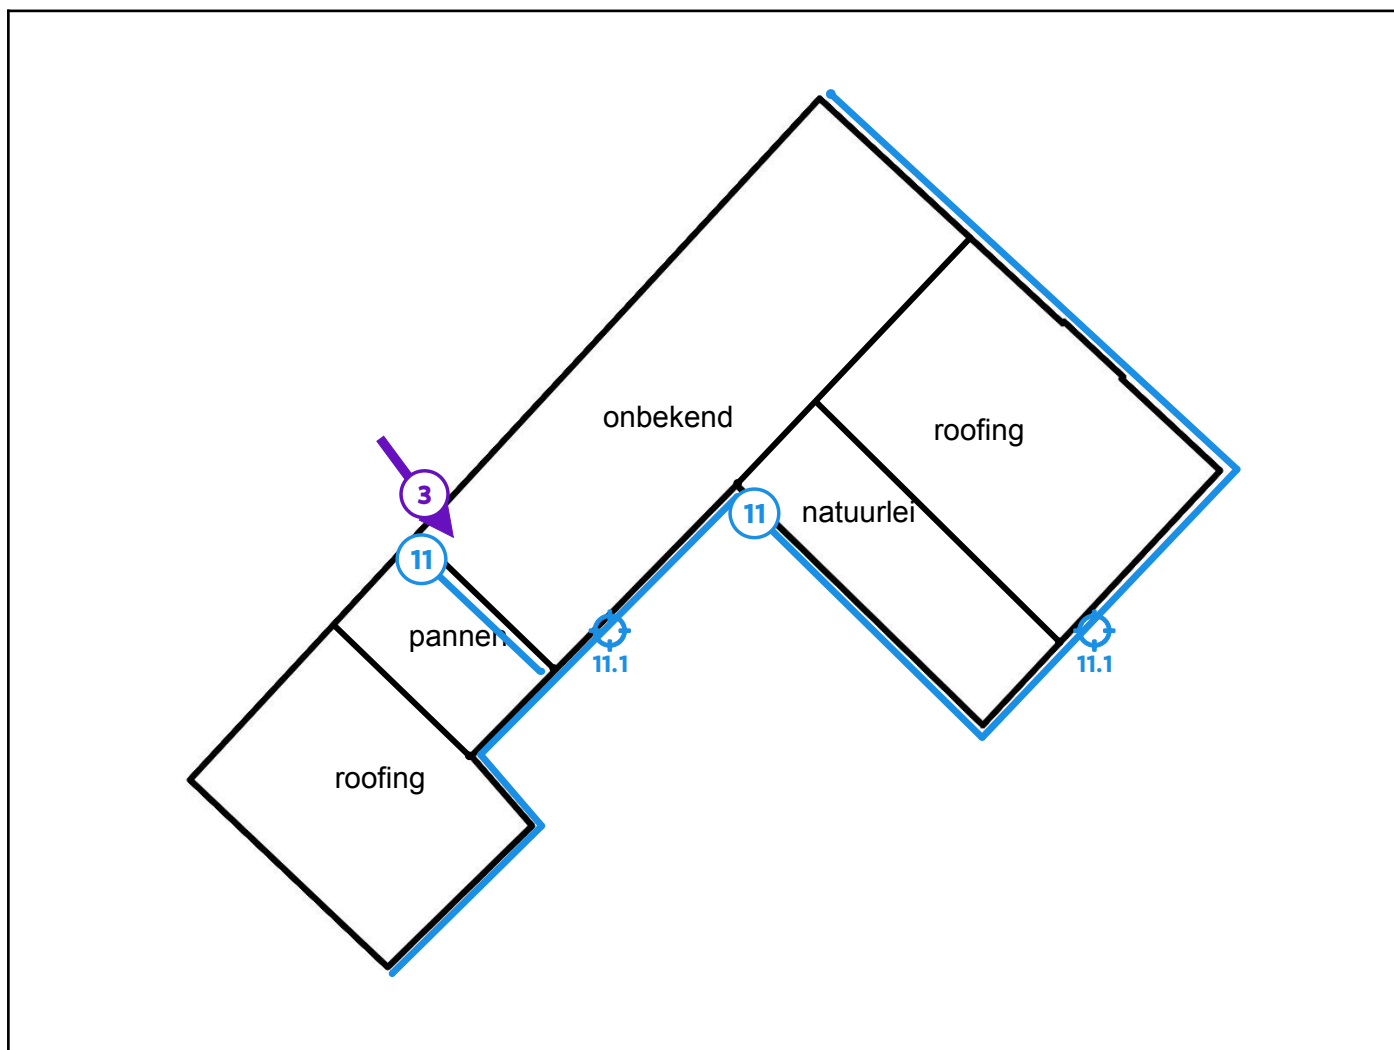
## Plan 1.7: daken/gevels

Beschrijving	Type	Actie
3. mogelijke aanwezigheid van buis in schouw kan niet onderzocht worden.	Beperking	-
11. crepi	Geen asbest	-
11.1 Code: 03	Mengmonster	-
