Asbestinventarisatetest

Luikersteenweg 251, 3800 Sint-Truiden

Attestnummer : 20251002-000438.000

Uitgegeven op : 02.10.2025

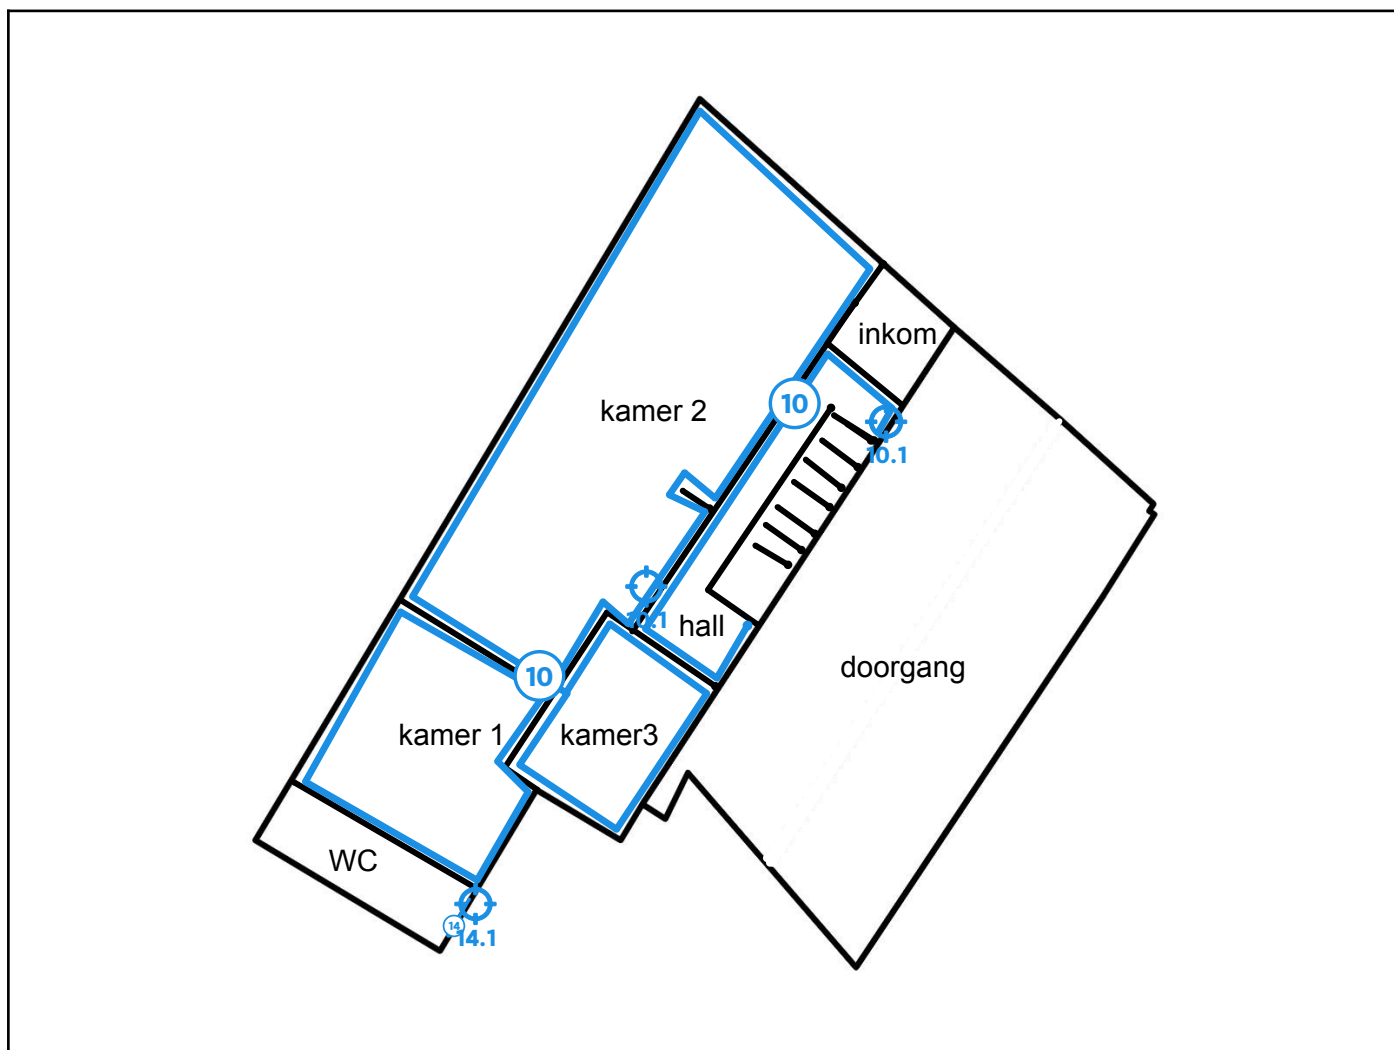
Plan 1.1: gelijkvloers

Beschrijving	Type	Actie
10. pleister muren	Geen asbest	-
10.1 Code: 03	Mengmonster	-
14. mastiek glas-hout buitenramen	Geen asbest	-
14.1 Code: 01	Puntmonster	-

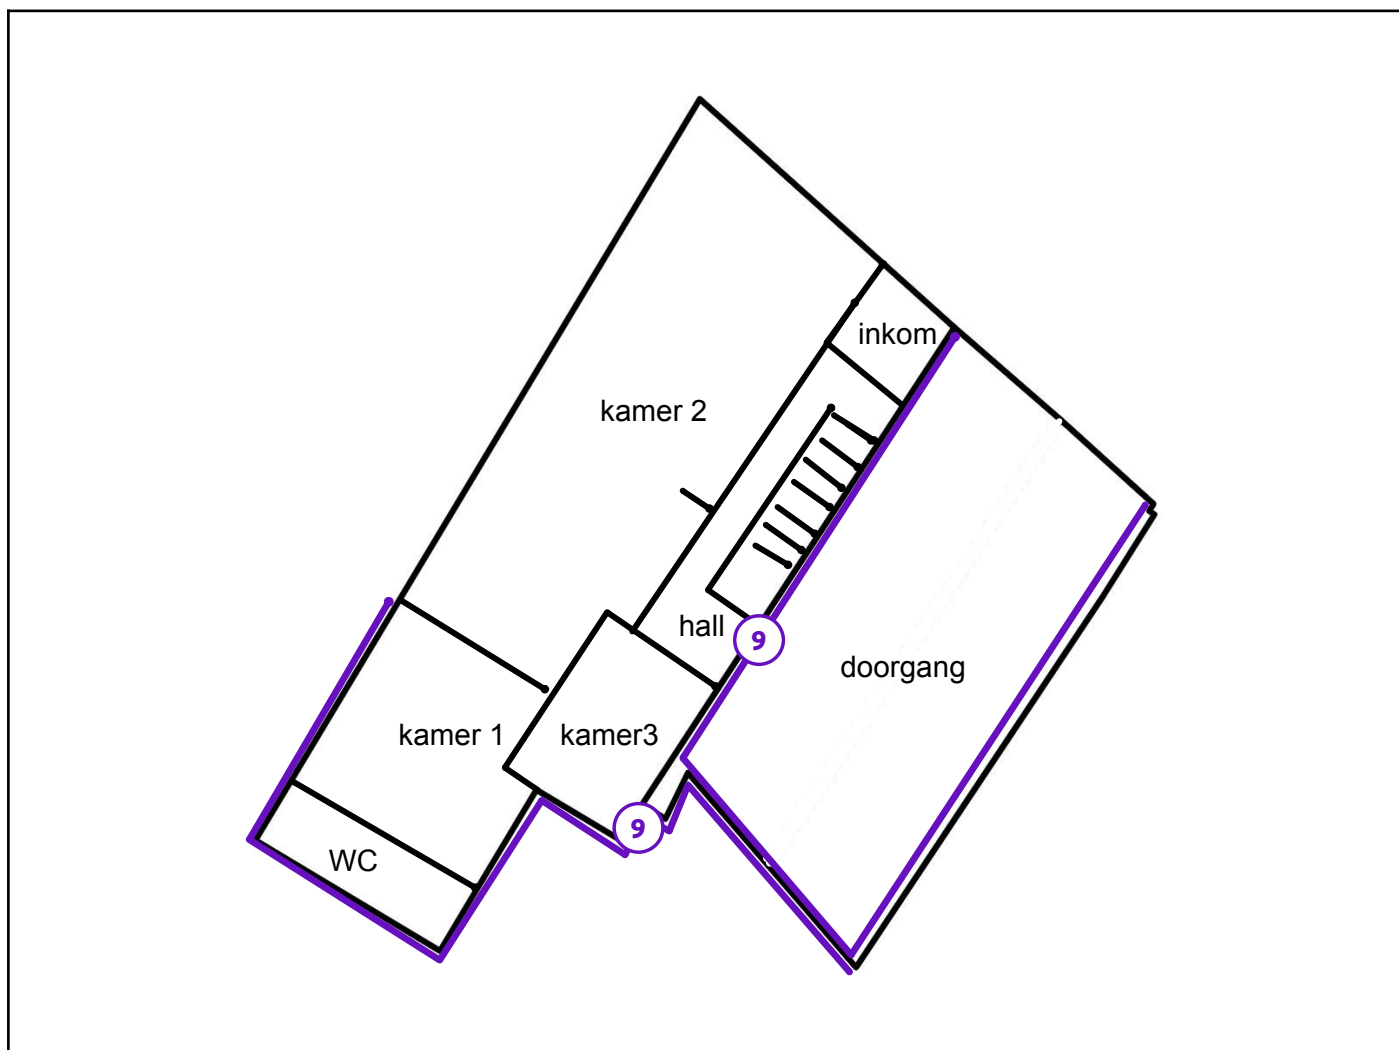
Plan 1.2: gelijkvloers

Beschrijving	Type	Actie
9. natuurleien gevel	Advies	-

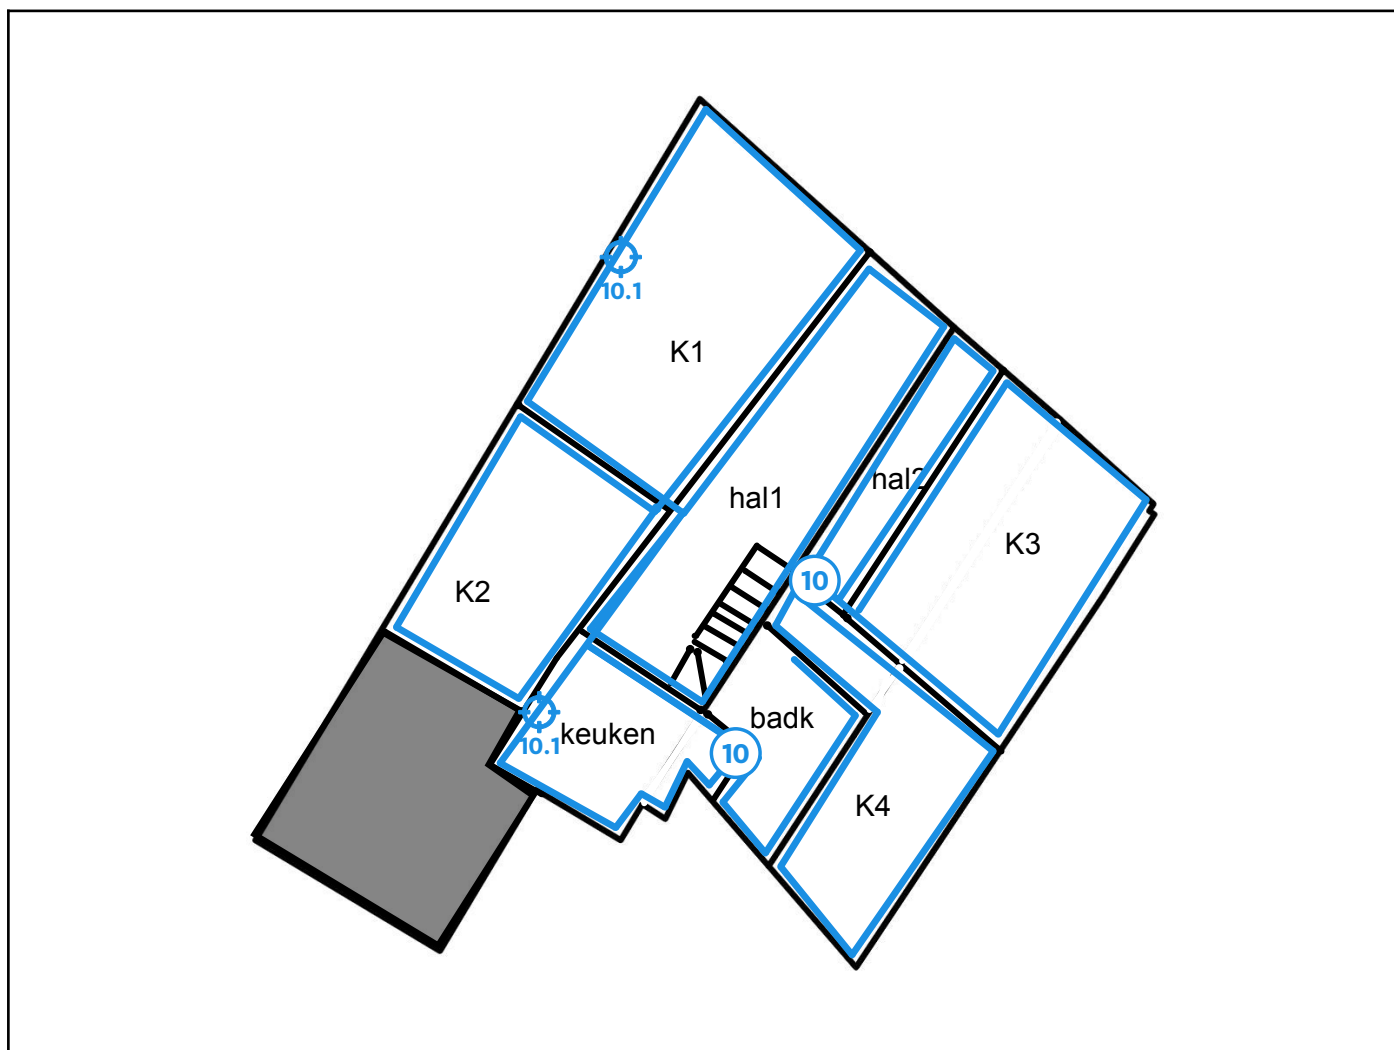
Plan 1.3: verdieping

Beschrijving	Type	Actie
10. pleister muren	Geen asbest	-
10.1 Code: 03	Mengmonster	-

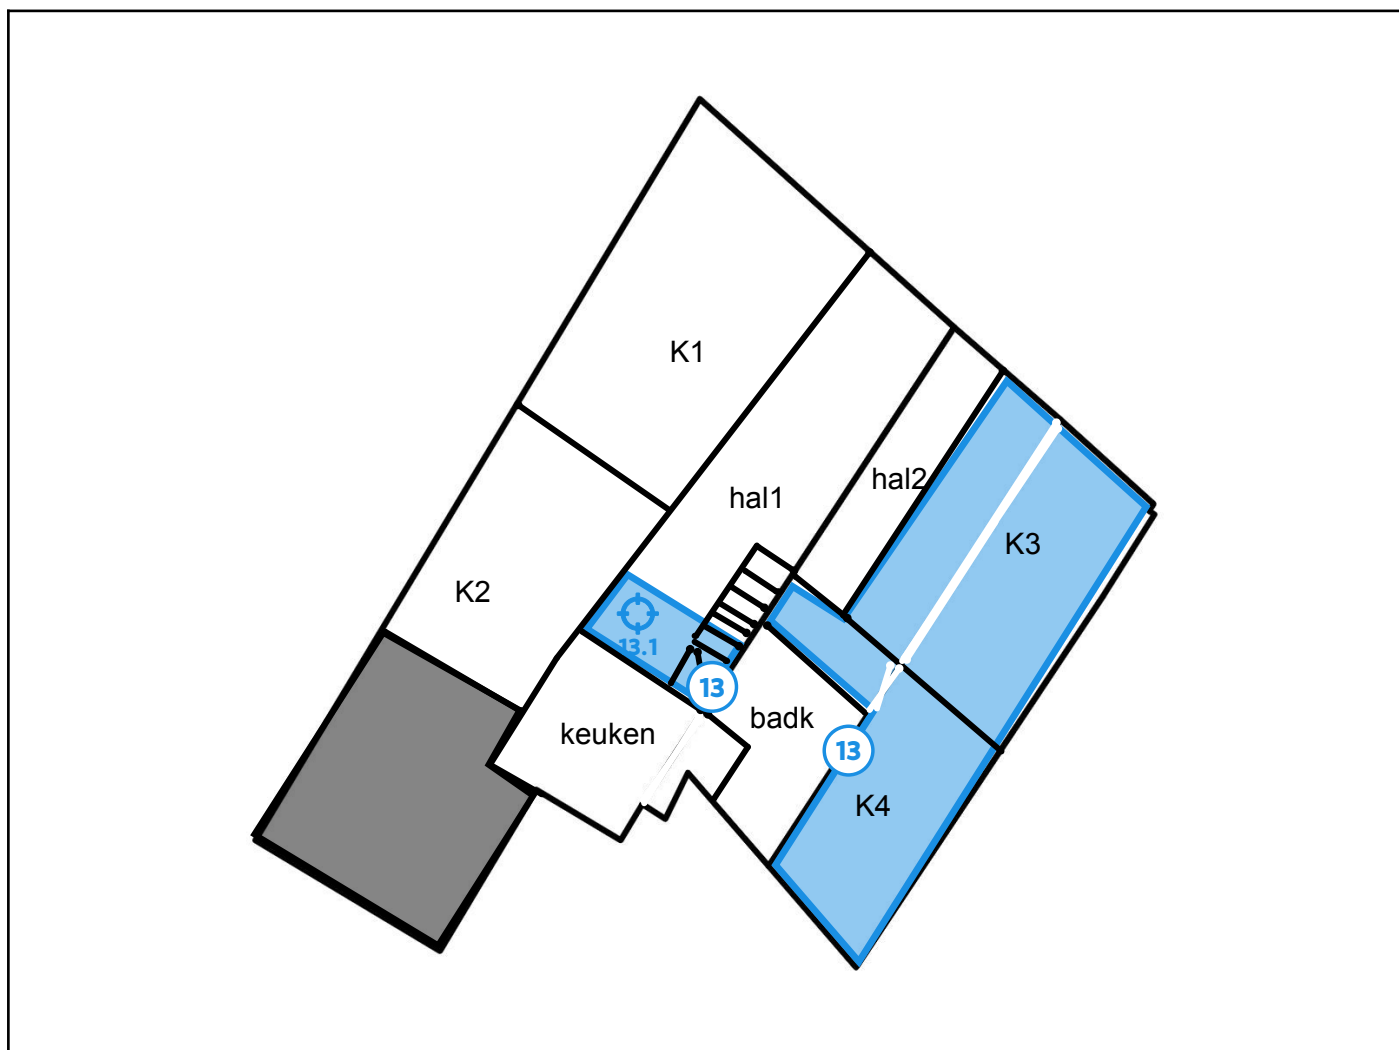
Plan 1.4: verdieping

Beschrijving	Type	Actie
13. pleister plafond	Geen asbest	-
13.1 Code: 04	Mengmonster	-

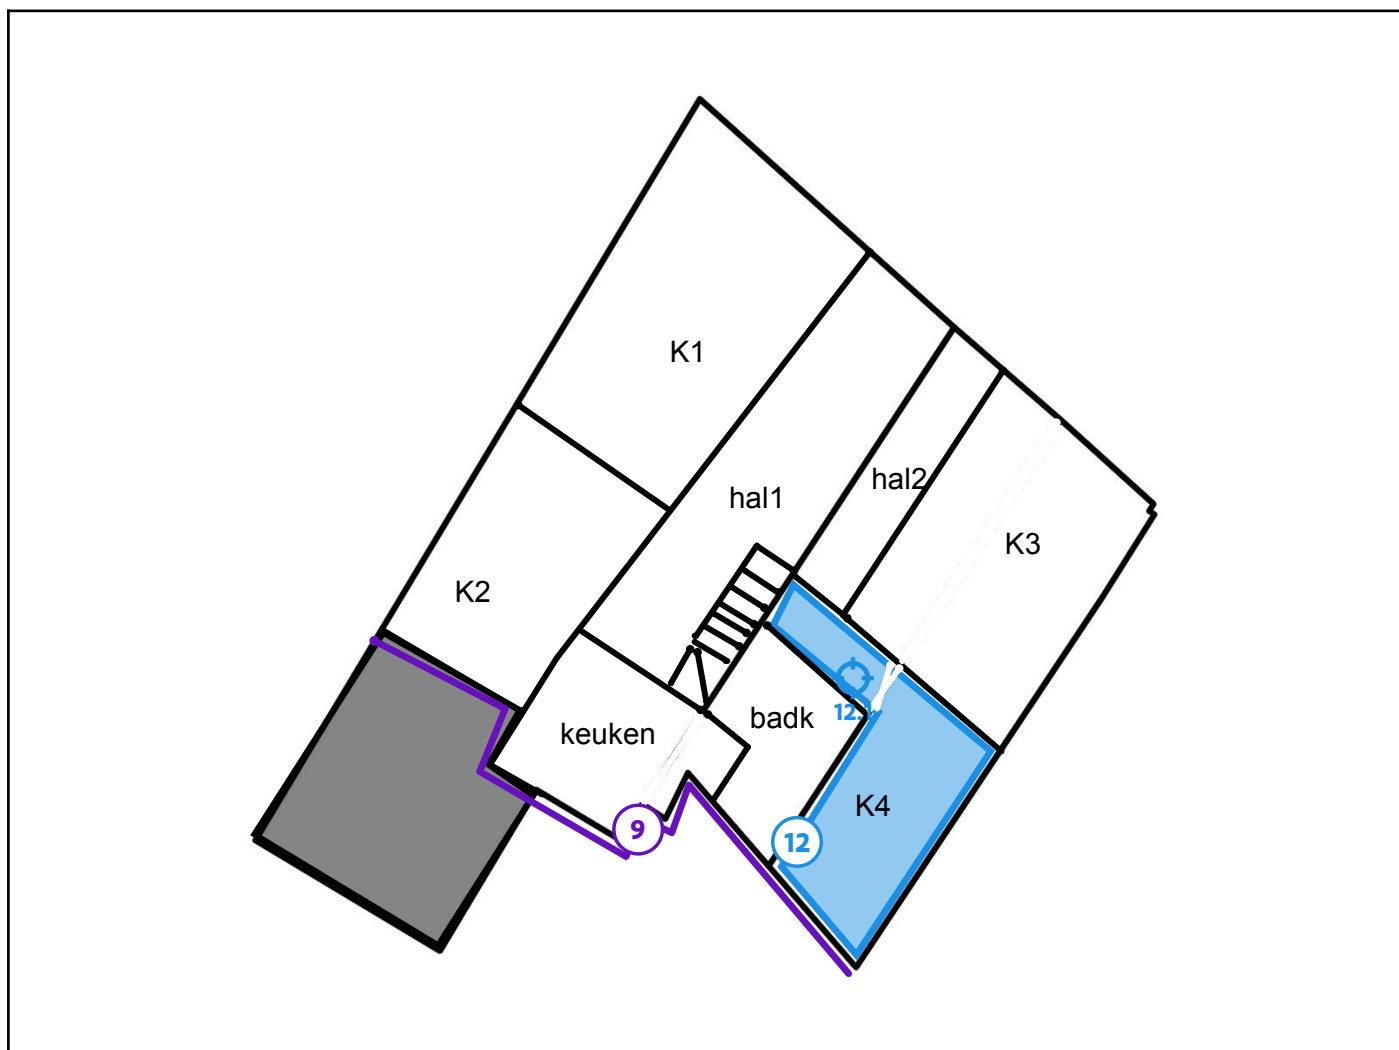
Plan 1.5: verdieping

Beschrijving	Type	Actie
9. natuurleien gevel	Advies	-
12. vinyl	Geen asbest	-
12.1 Code: 02	Puntmonster	-

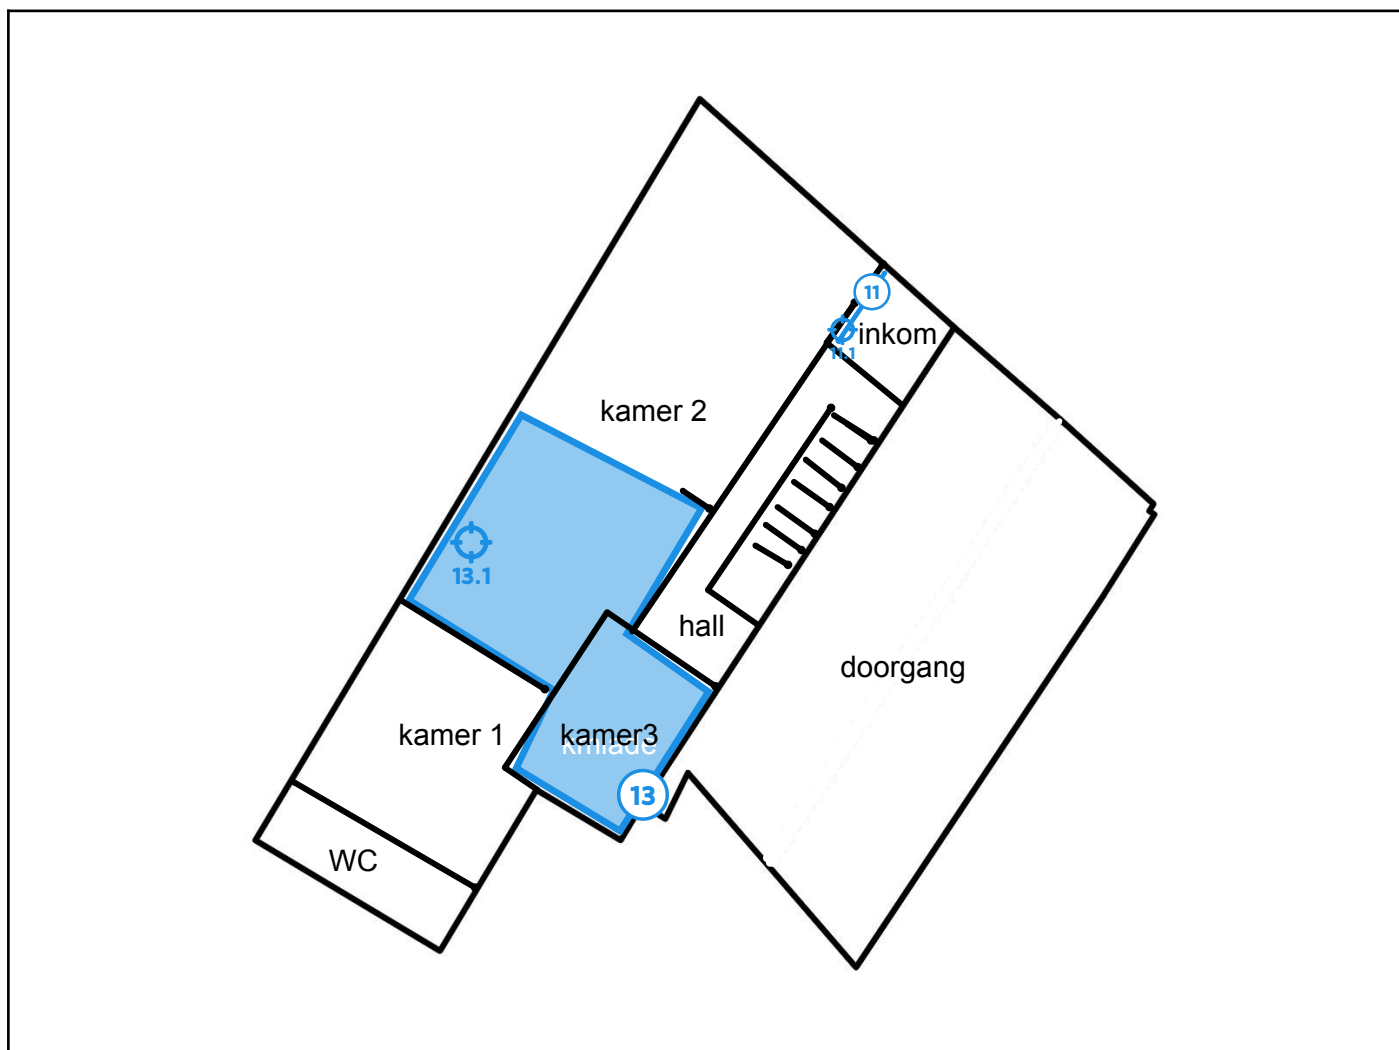
Plan 1.6: gelijkvloers

Beschrijving	Type	Actie
11. crepi buitenmuren	Geen asbest	-
11.1 Code: 05	Mengmonster	-
13. pleister plafond	Geen asbest	-
13.1 Code: 04	Mengmonster	-

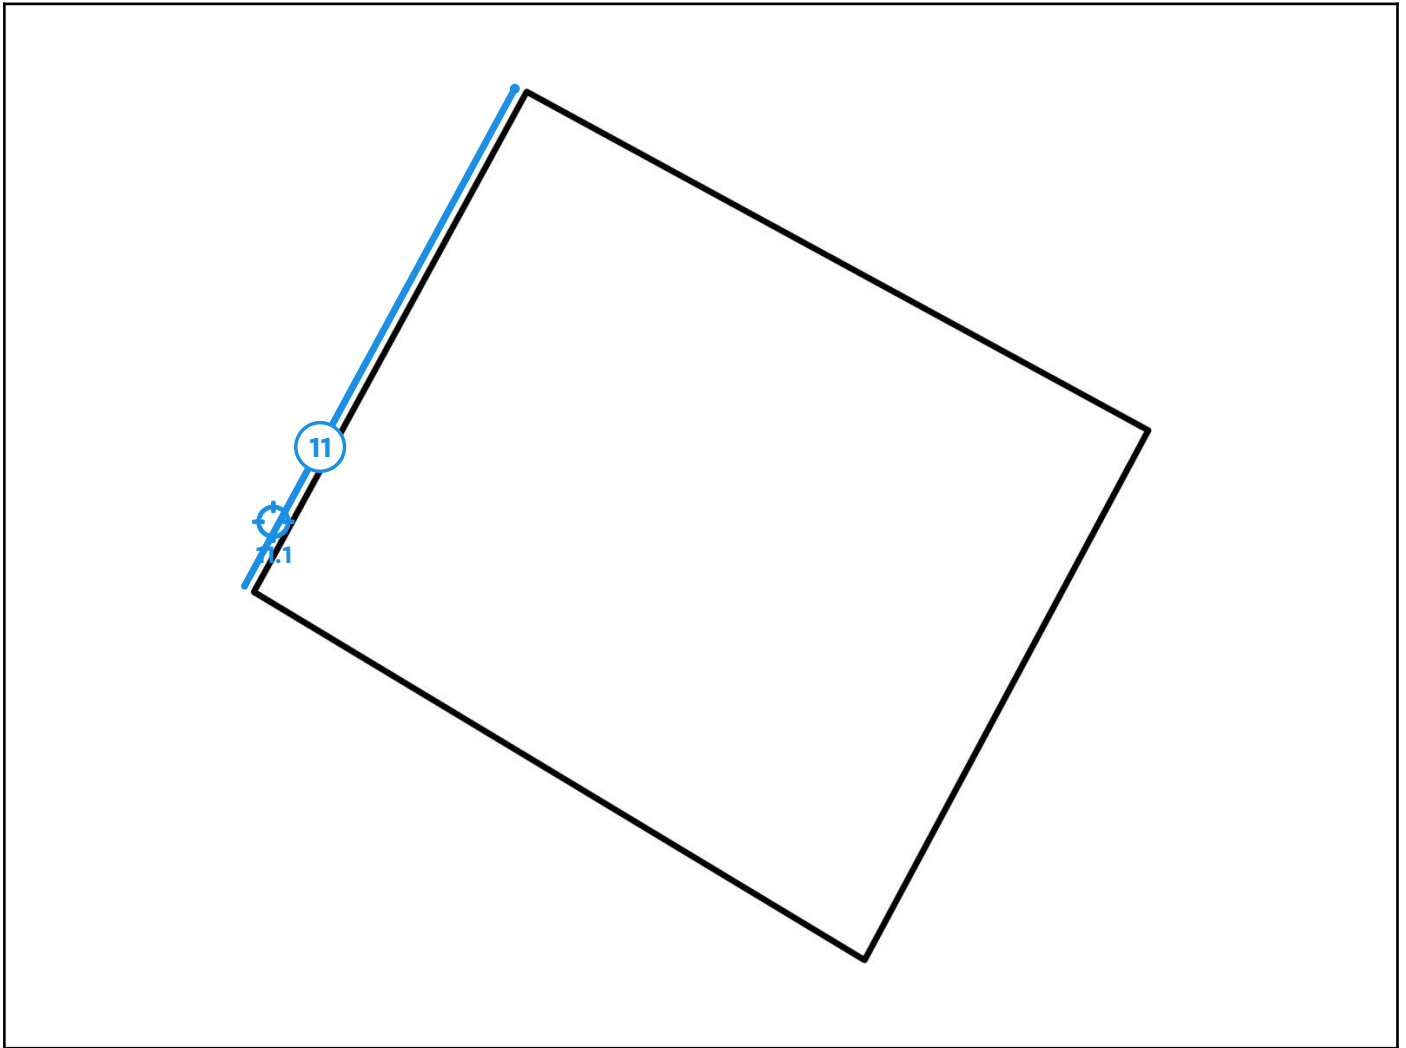
Plan 2.2: daken/gevels

Beschrijving	Type	Actie
11. crepi buitenmuren	Geen asbest	-
11.1 Code: 05	Mengmonster	-

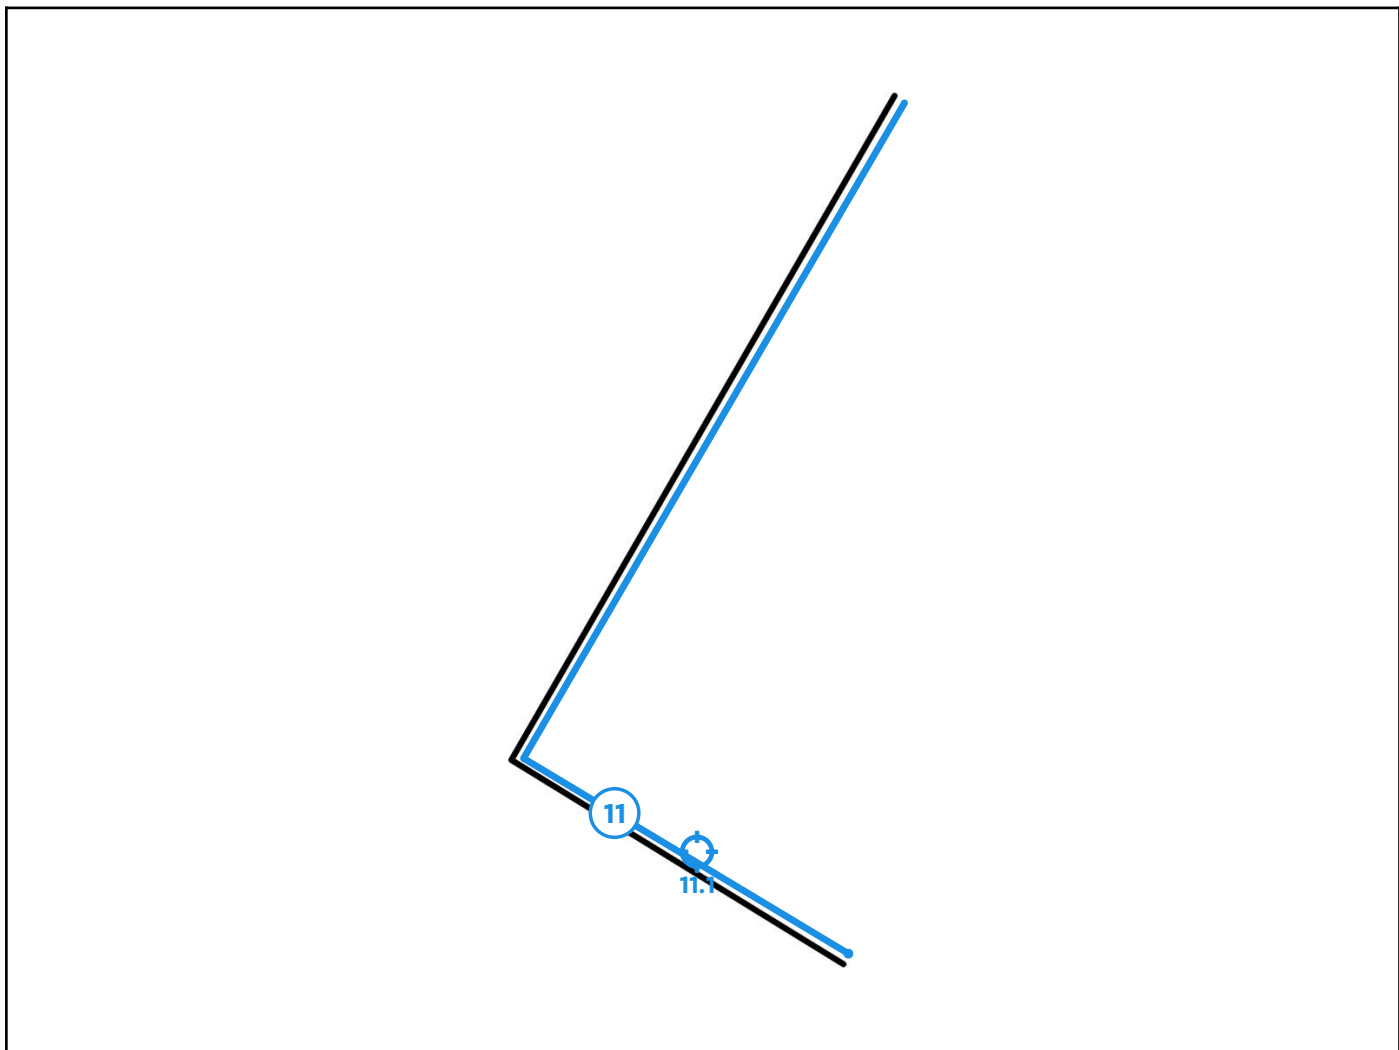
Plan 3.1: scheidingsmuur plan

Beschrijving	Type	Actie
11. crepi buitenmuren	Geen asbest	-
11.1 Code: 05	Mengmonster	-

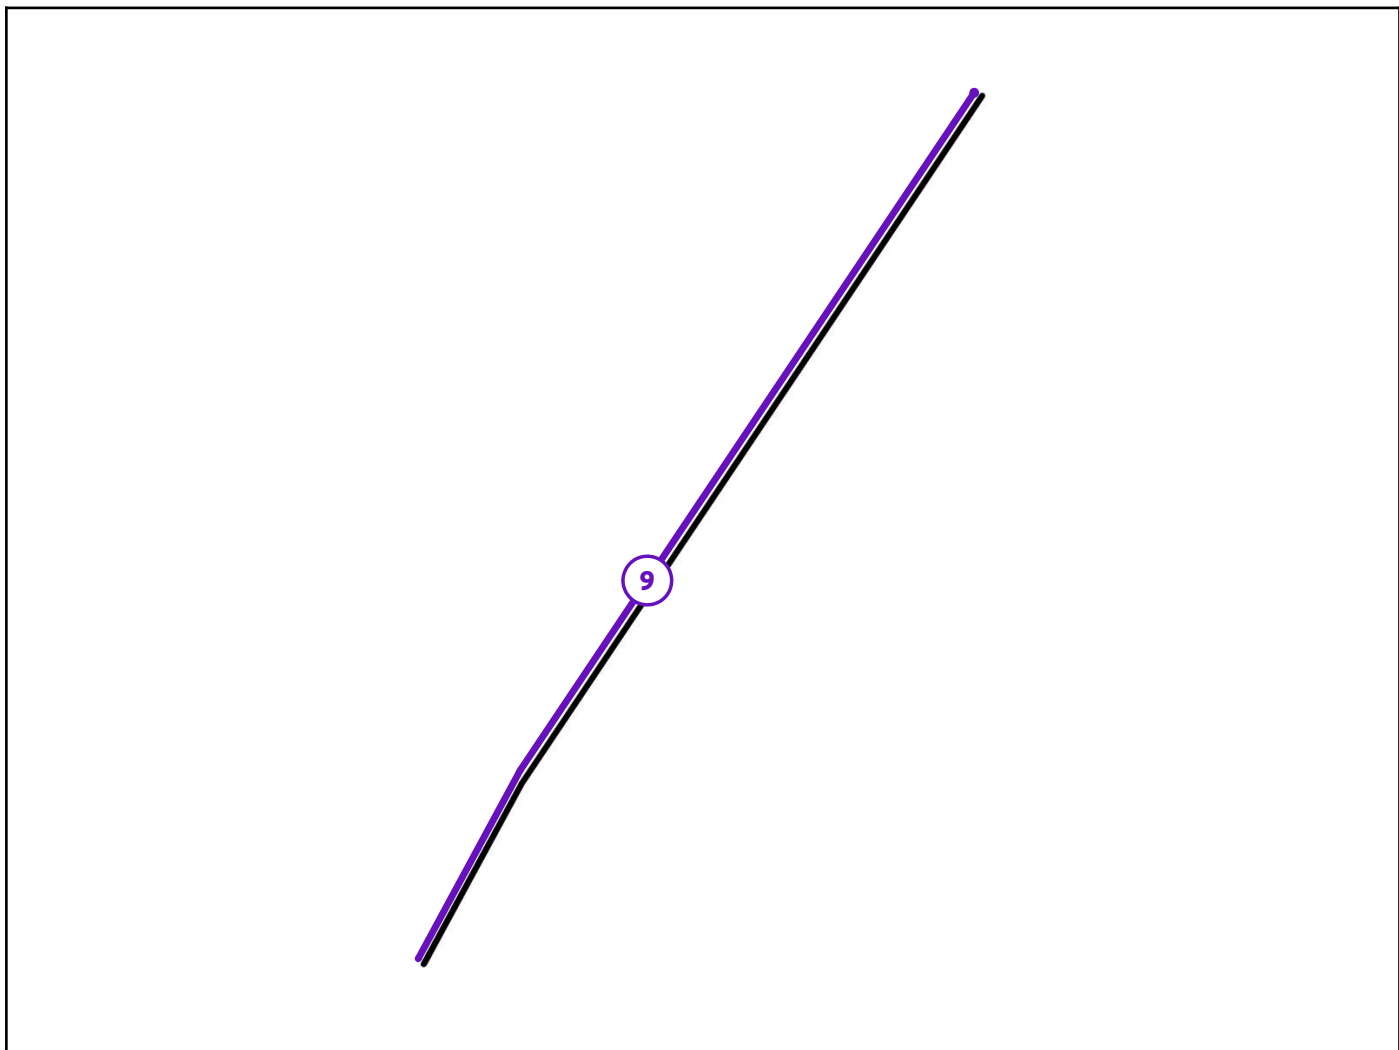
Plan 4.1: scheidingsmuur plan

Beschrijving	Type	Actie
9. natuurleien gevel	Advies	-

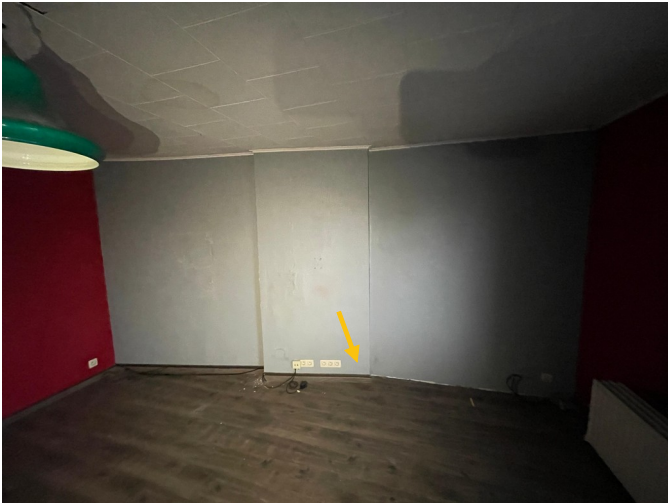
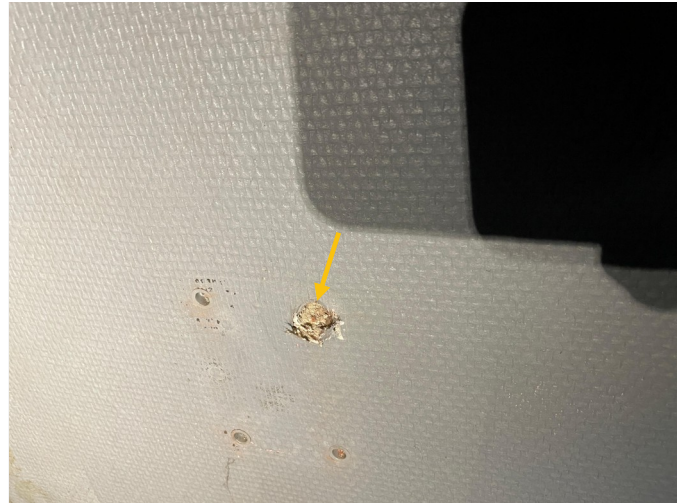
Fiche 10: pleister muren

Geen asbest

Beschrijving	pleister muren
Omgeving	Binnen
Primaire drager	Binnenwand
Bindmiddel van materiaal	Gips - kalk
Gebondenheid op basis van bindmiddel	Niet-hechtgebonden
Hoeveelheid (oppervlakte - dikte - aantal)	• 385,00 m ² - 1,00 cm - 1 stuk
Totaal volume	3,85 m ³
Identificatiemethode	Vaststelling met monstername
Destructieve handeling voor identificatie	Nee
Opmerking	<p>De hoeveelheid is een schatting en kan afwijken van de werkelijke toestand. Waar mogelijk wordt staalname uitgevoerd conform het inspectieprotocol: in een droge ruimte (vb slaapkamer), in een natte ruimte (vb keuken of badkamer) in een traphal en in een stookruimte (NVT)</p> <p>Andere wanden: hout, tegel,</p>

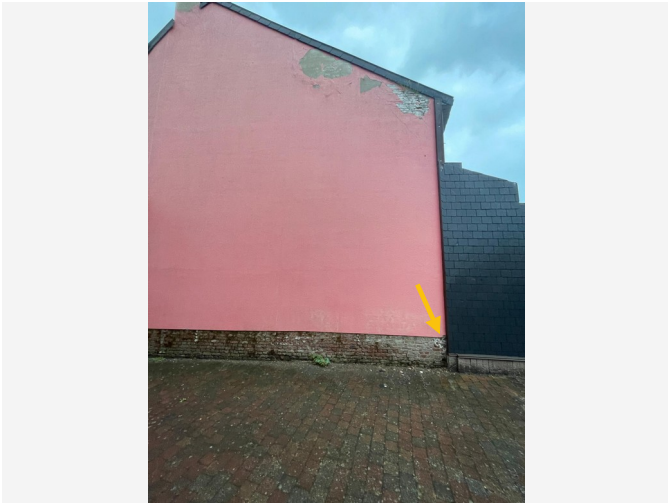
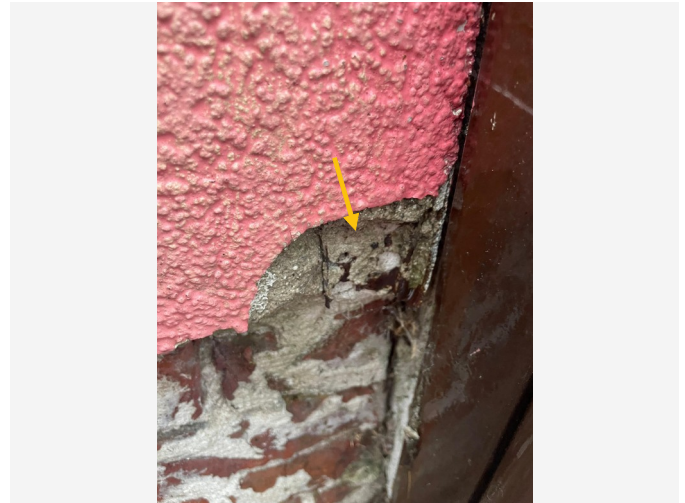
Beschrijving	crepi buitenmuren
Omgeving	Buiten
Primaire drager	Wand buitenschil
Bindmiddel van materiaal	Cement
Gebondenheid op basis van bindmiddel	Hecht
Hoeveelheid (gewicht - aantal)	<ul style="list-style-type: none">• 100,00 kg - 1 stuk
Totaal gewicht	100,00 kg
Identificatiemethode	Vaststelling met monstername
Destructieve handeling voor identificatie	Nee

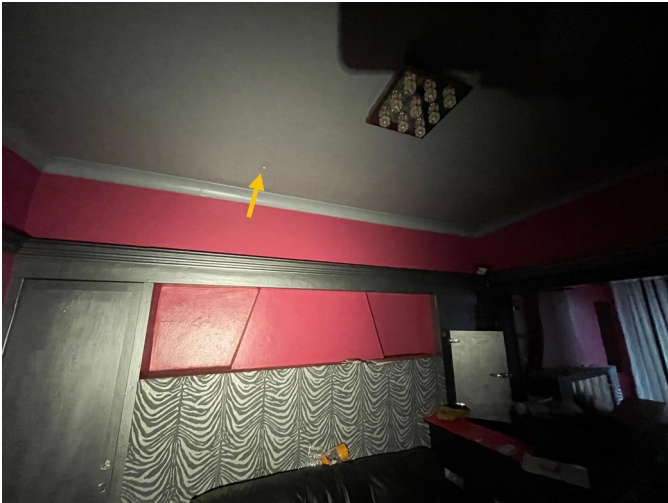
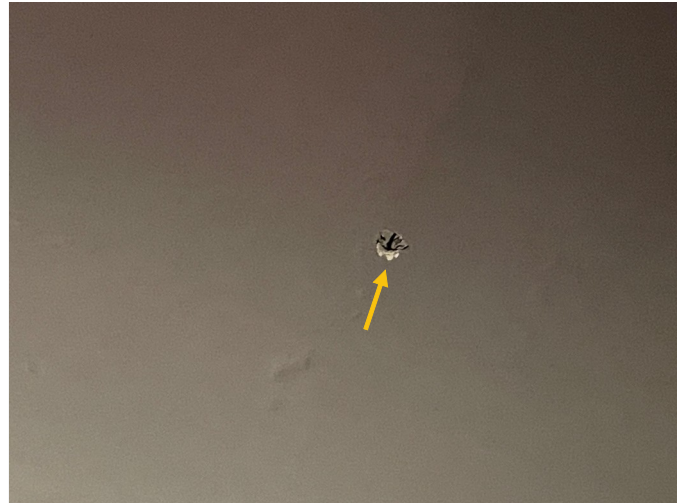
Fiche 13: pleister plafond

Geen asbest

Beschrijving	pleister plafond
Omgeving	Binnen
Primaire drager	Plafond
Bindmiddel van materiaal	Gips - kalk
Gebondenheid op basis van bindmiddel	Niet-hechtgebonden
Hoeveelheid (oppervlakte - dikte - aantal)	• 60,00 m ² - 1,00 cm - 1 stuk
Totaal volume	0,60 m ³
Identificatiemethode	Vaststelling met monstername
Destructieve handeling voor identificatie	Nee
Opmerking	<p>De hoeveelheid is een schatting en kan afwijken van de werkelijke toestand. Waar mogelijk wordt staalname uitgevoerd conform het inspectieprotocol: in een droge ruimte (vb slaapkamer), in een natte ruimte (vb keuken of badkamer)(NVT) in een traphal en in een stookruimte (NVT)</p> <p>Andere plafonds: hout; pleisterplaat (locatie van smeernaden niet waarneembaar)</p>
