Asbestinventarisatetest

Roppelaan 21, 3870 Heers

Attestnummer : 20250804-000296.000

Uitgegeven op : 04.08.2025

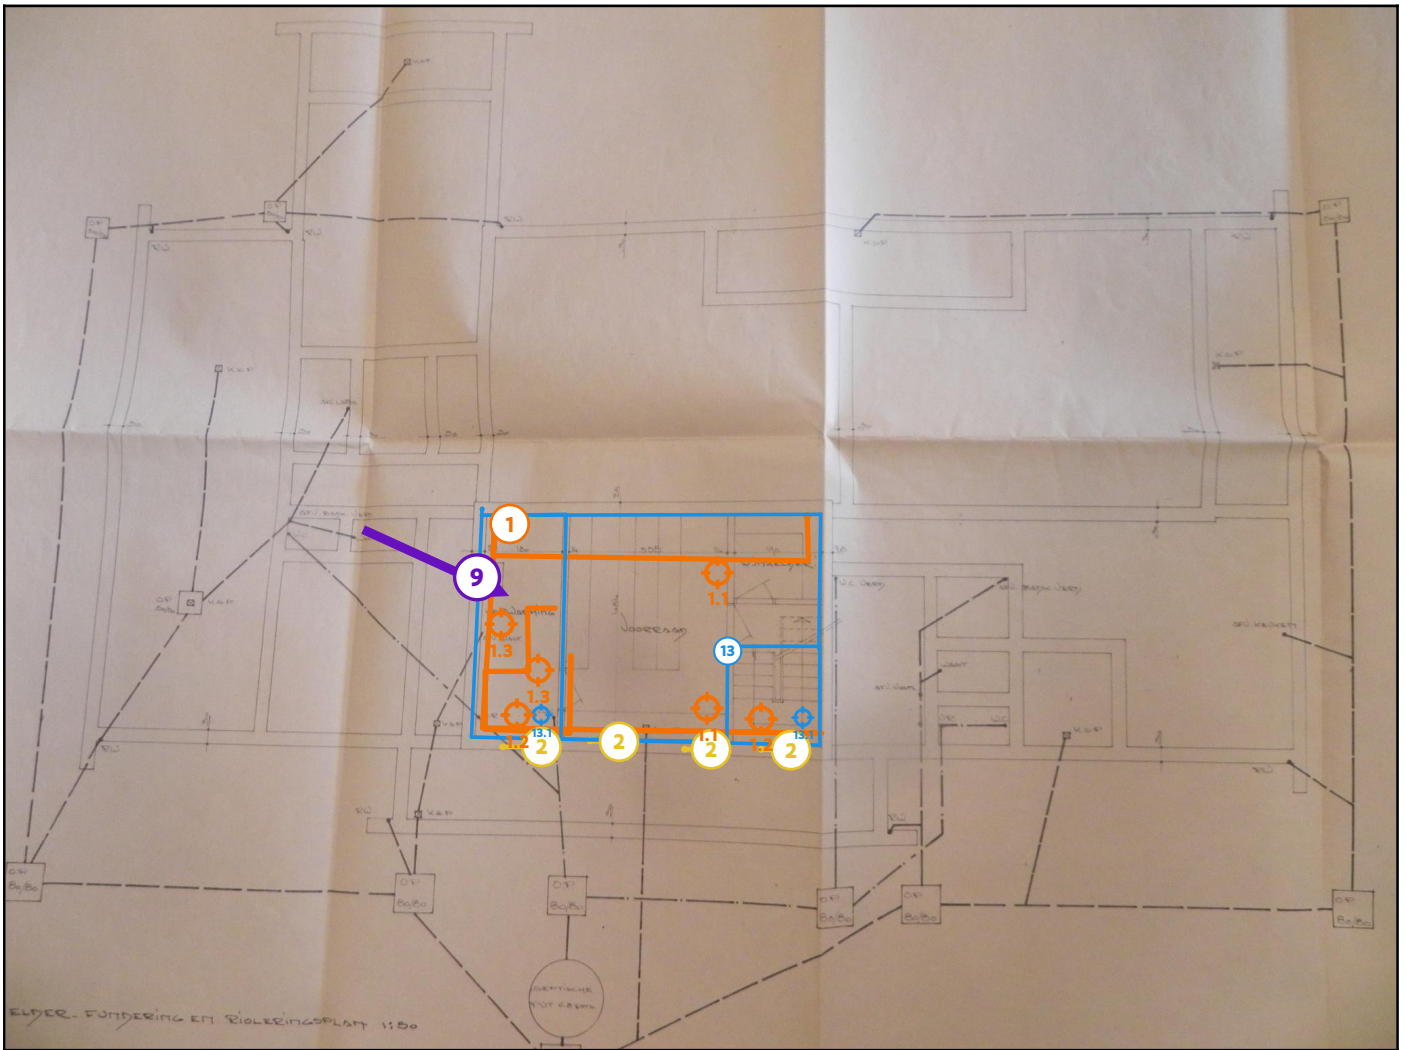
Plan 1.1: Kelder

Beschrijving	Type	Actie
1. Leidingisolatie (gips)	Asbestmateriaal	Verwijderen
1.1 Code: MM05	Mengmonster	-
1.2 Code: MM06	Mengmonster	-
1.3 Code: MM07	Mengmonster	-
2. Mastiek (oud) schrijnwerk (tussen kader en glas)	Asbestmateriaal	Zorgvuldig beheren
9. CV-ketel geplaatst voor 2001	Advies	-

13. Cementlaag in kelder	Geen asbest	-
13.1 Code: MM04	Mengmonster	-

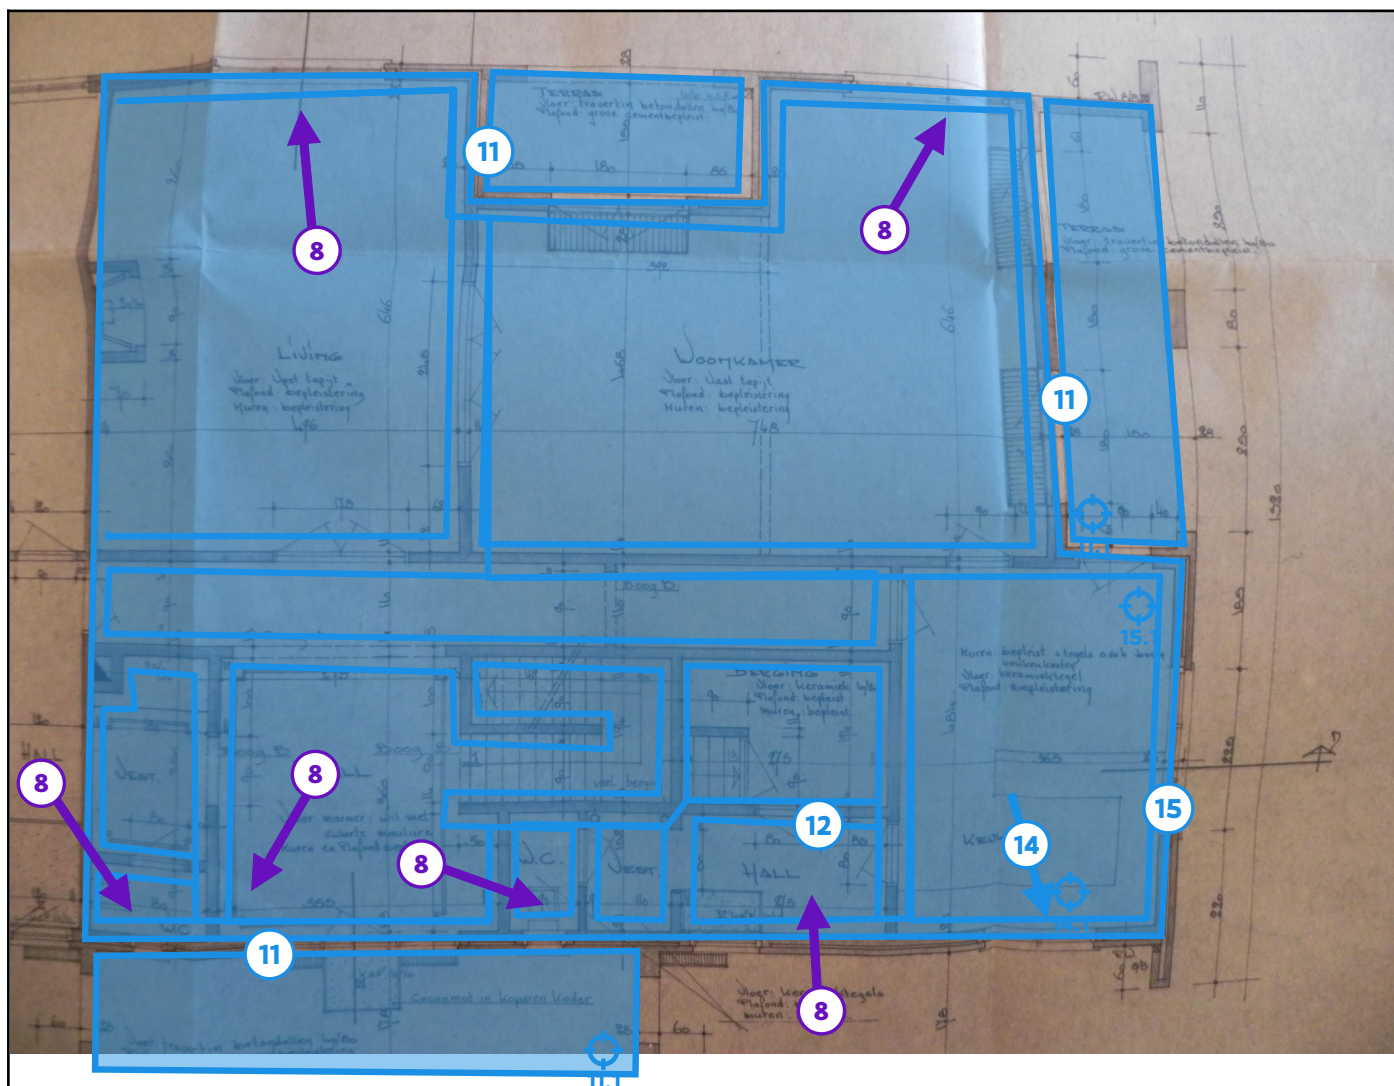
Plan 1.2: Gelijkvloers rechts

Beschrijving	Type	Actie
8. Gietijzeren verwarmingselementen	Advies	-
11. Pleisterwerk aan plafonds terrassen	Geen asbest	-
11.1 Code: MM03	Mengmonster	-
12. Pleisterwerk aan muren	Geen asbest	-
14. Coating op spoelbak keuken	Geen asbest	-
14.1 Code: PM02	Puntmonster	-

15. Pleisterwerk aan plafond	Geen asbest	-
15.1 Code: MM02	Mengmonster	-

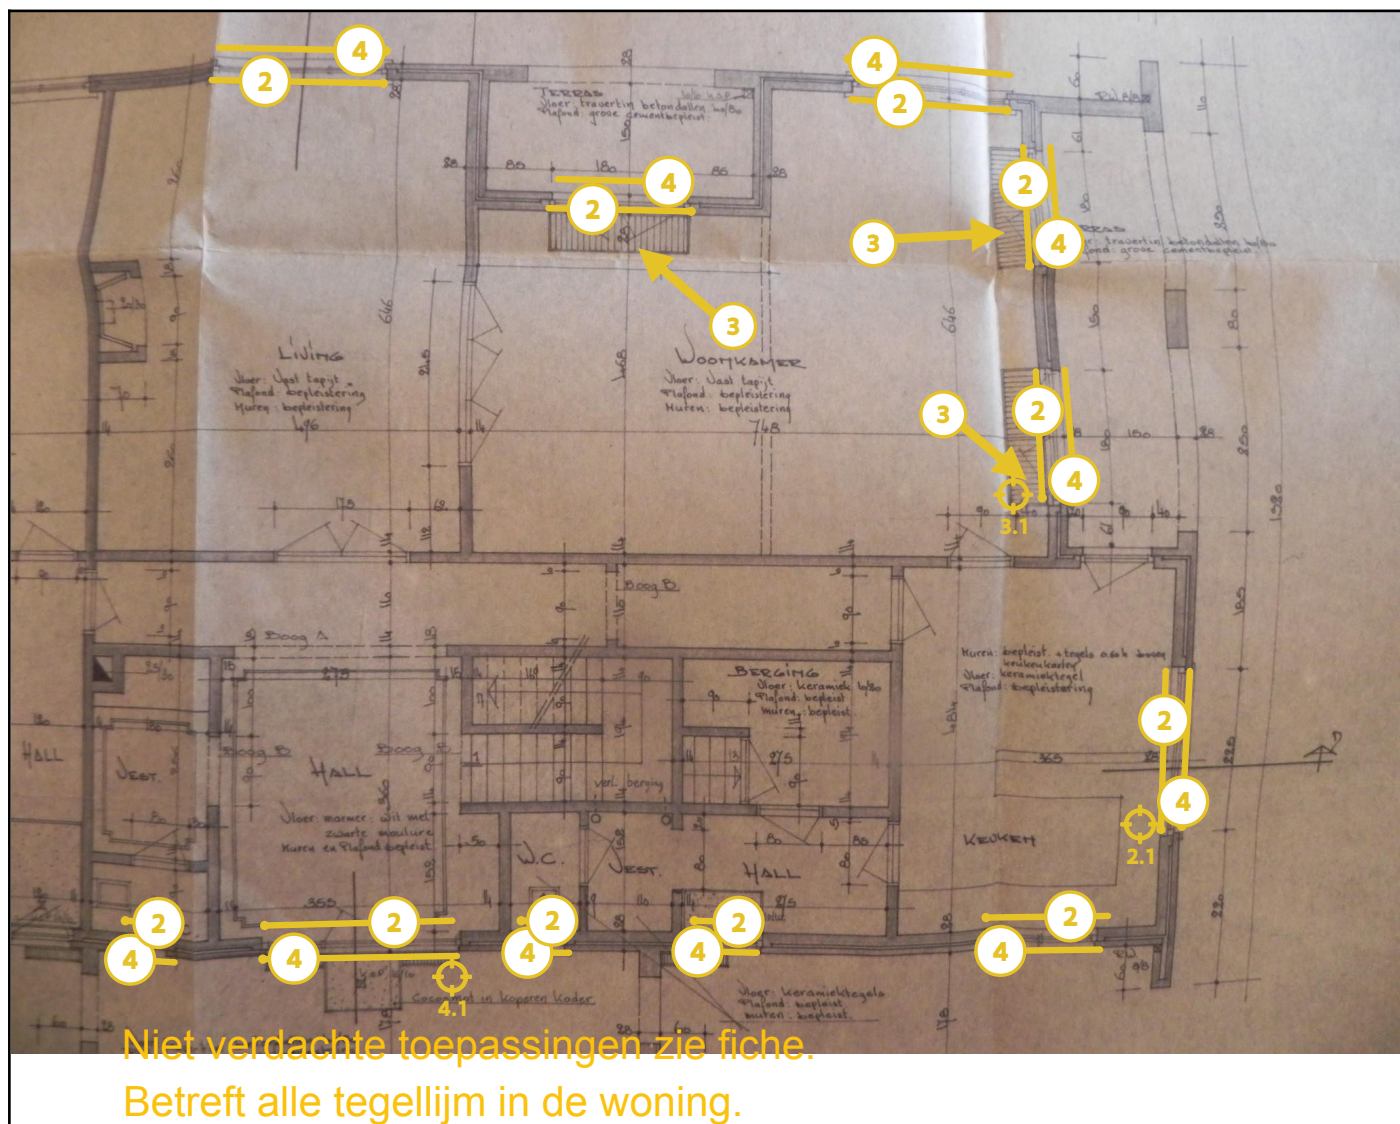
Plan 1.3: Gelijkvloers rechts deel 2

Beschrijving	Type	Actie
2. Mastiek (oud) schrijnwerk (tussen kader en glas)	Asbestmateriaal	Zorgvuldig beheren
2.1 Code: PM04	Puntmonster	-
3. Platen in convectieverwarming woonkamer	Asbestmateriaal	Zorgvuldig beheren
3.1 Code: PM05	Puntmonster	-
4. Mastiek (oud) schrijnwerk (tussen gevel en kader)	Asbestmateriaal	Zorgvuldig beheren

4.1 Code: PM03	Puntmonster	-
6. Tegelijk	Advies	-
7. Niet verdachte toepassingen	Advies	-

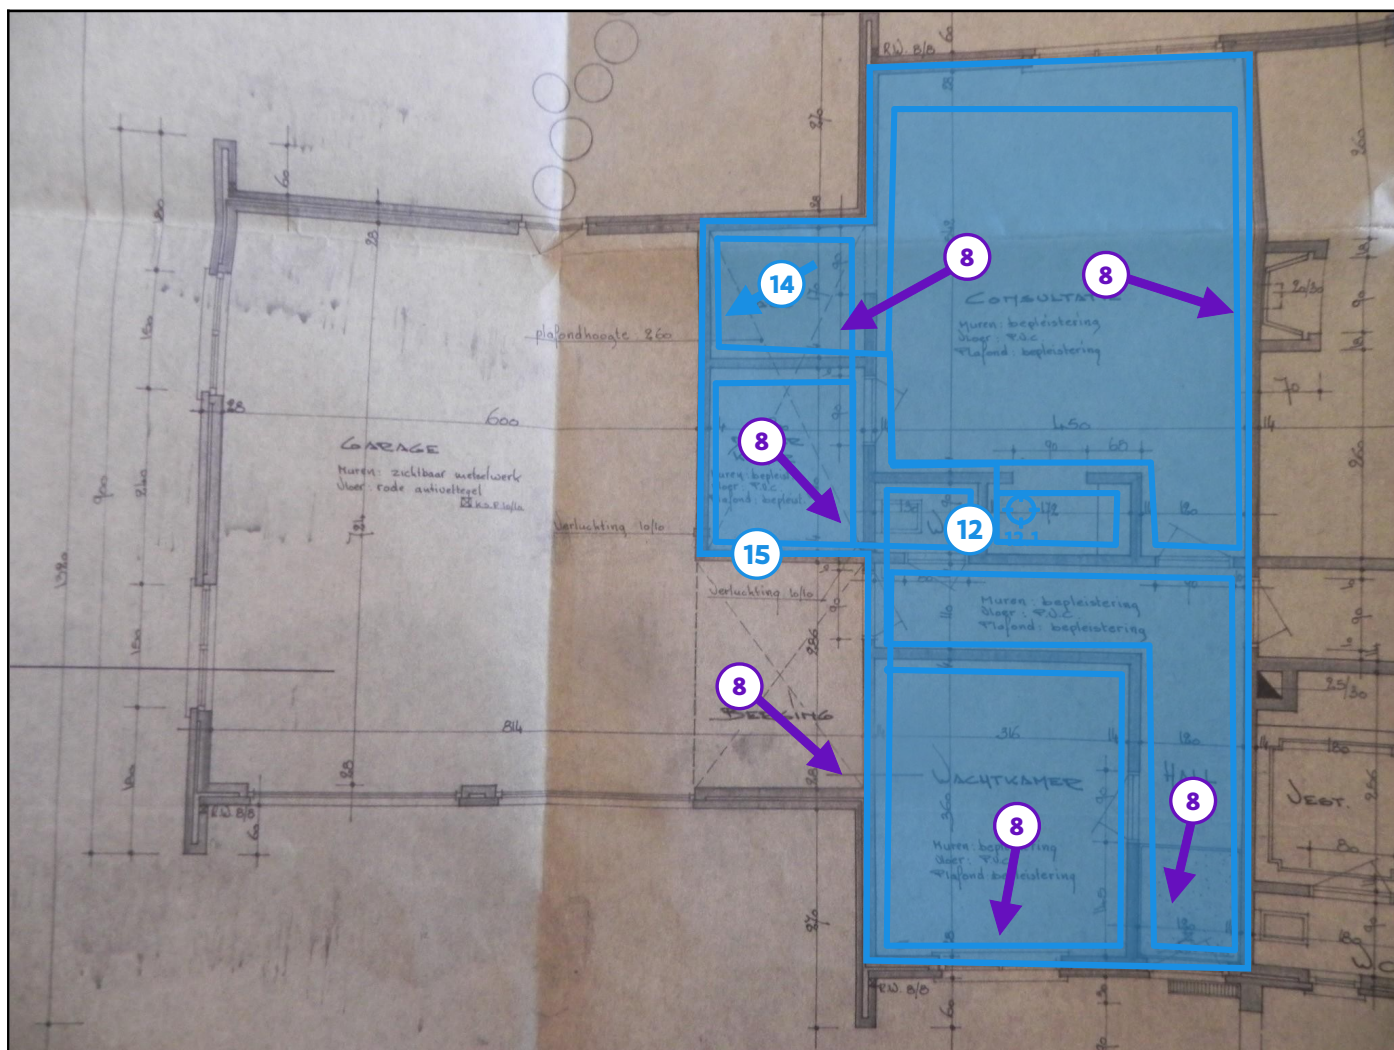
Plan 1.4: Gelijkvloers links

Beschrijving	Type	Actie
8. Gietijzeren verwarmingselementen	Advies	-
12. Pleisterwerk aan muren	Geen asbest	-
12.1 Code: MM01	Mengmonster	-
14. Coating op spoelbak keuken	Geen asbest	-
15. Pleisterwerk aan plafond	Geen asbest	-

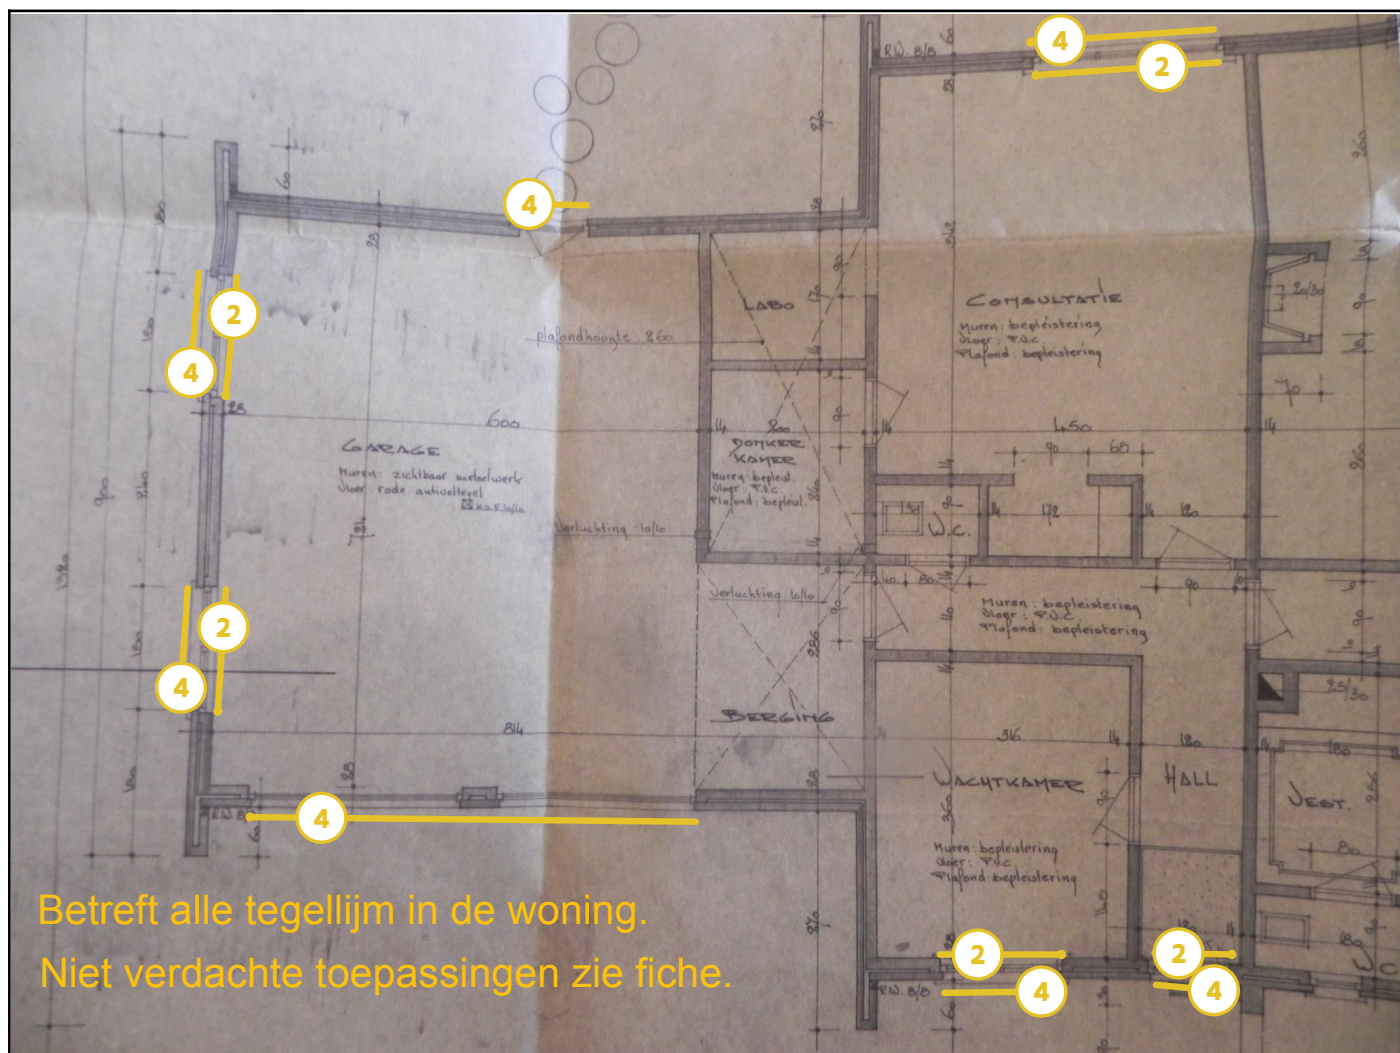
Plan 1.5: Gelijkvloers links deel 2

Beschrijving	Type	Actie
2. Mastiek (oud) schrijnwerk (tussen kader en glas)	Asbestmateriaal	Zorgvuldig beheren
4. Mastiek (oud) schrijnwerk (tussen gevel en kader)	Asbestmateriaal	Zorgvuldig beheren
6. Tegellijn	Advies	-
7. Niet verdachte toepassingen	Advies	-

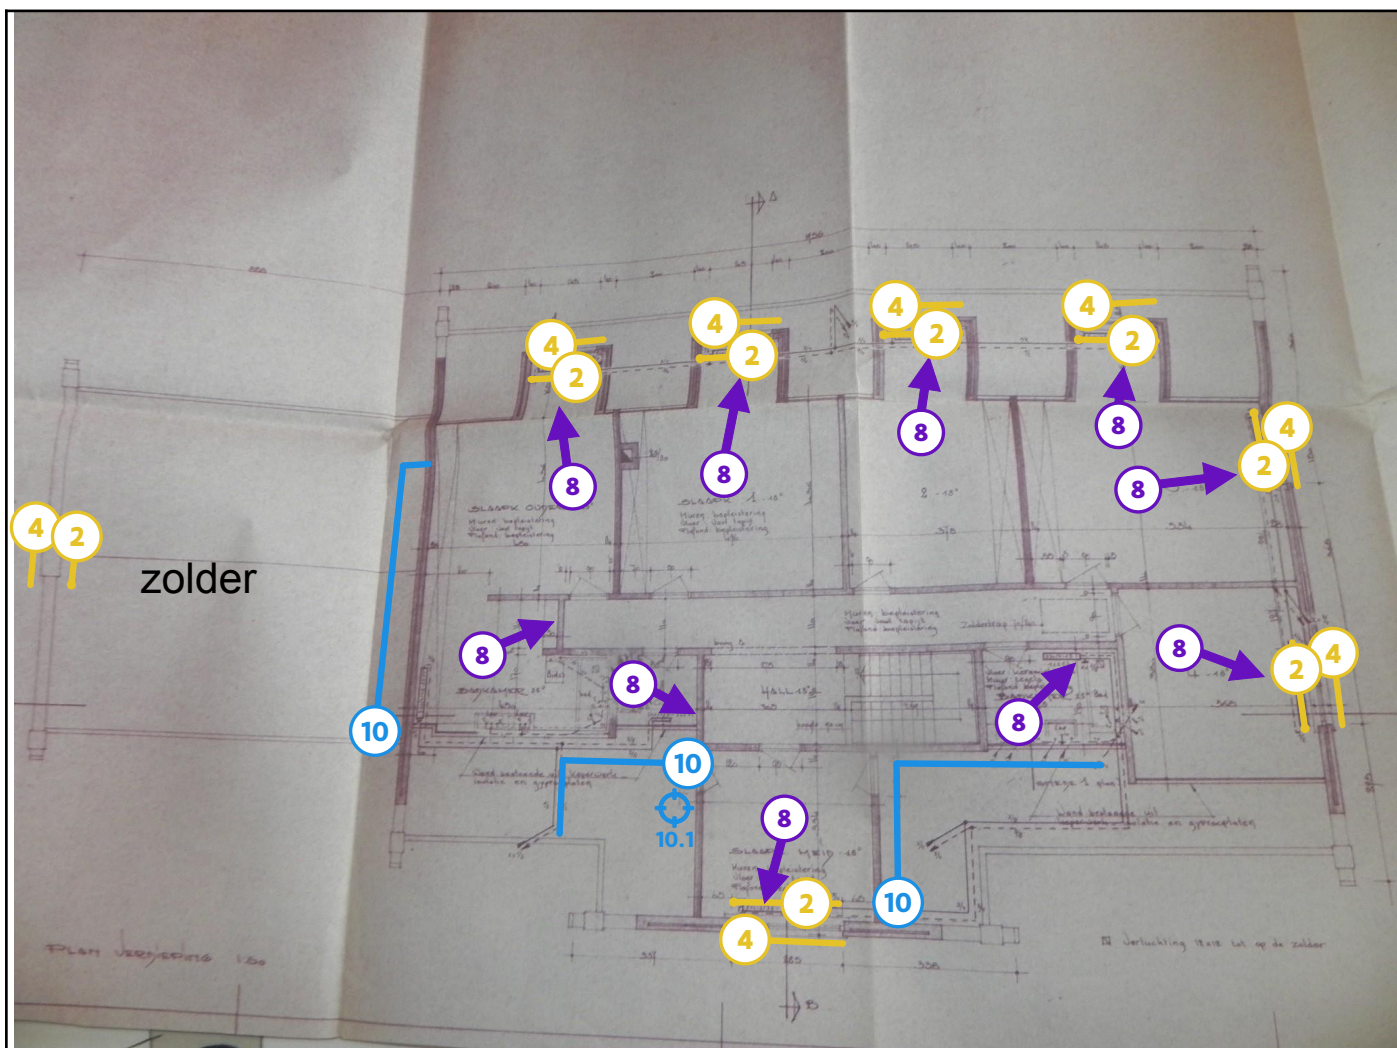
Plan 1.6: 1ste verdiep

Beschrijving	Type	Actie
2. Mastiek (oud) schrijnwerk (tussen kader en glas)	Asbestmateriaal	Zorgvuldig beheren
4. Mastiek (oud) schrijnwerk (tussen gevel en kader)	Asbestmateriaal	Zorgvuldig beheren
8. Gietijzeren verwarmingselementen	Advies	-
10. Leidingisolatie (roofing)	Geen asbest	-
10.1 Code: PM01	Puntmonster	-

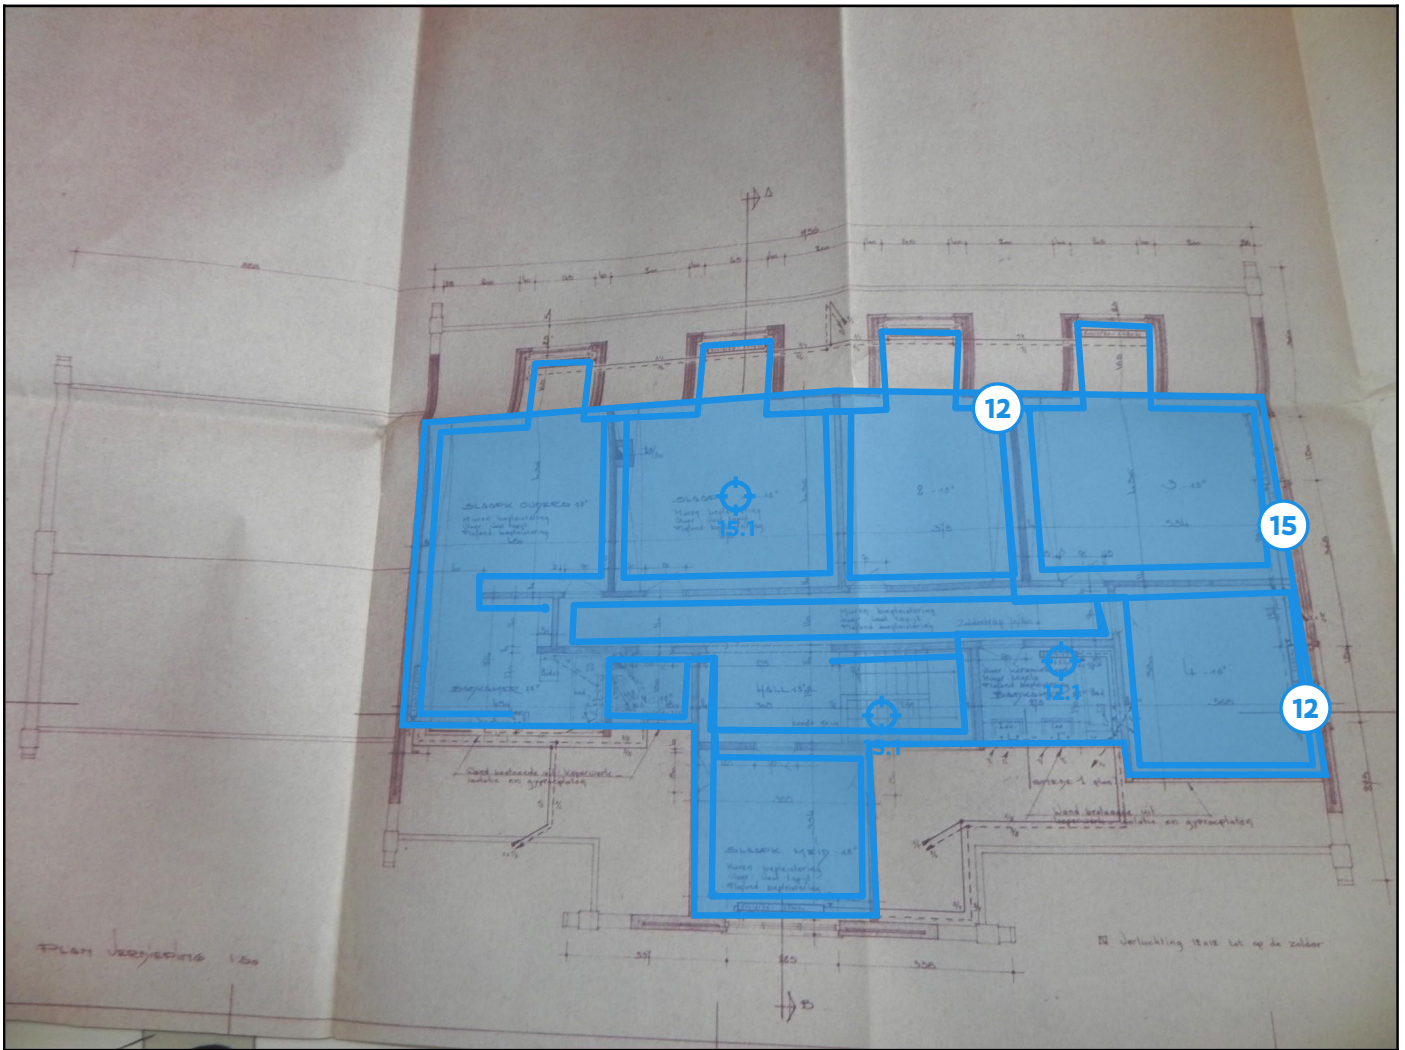
Plan 1.7: 1ste verdiep deel 2

Beschrijving	Type	Actie
12. Pleisterwerk aan muren	Geen asbest	-
12.1 Code: MM01	Mengmonster	-
15. Pleisterwerk aan plafond	Geen asbest	-
15.1 Code: MM02	Mengmonster	-

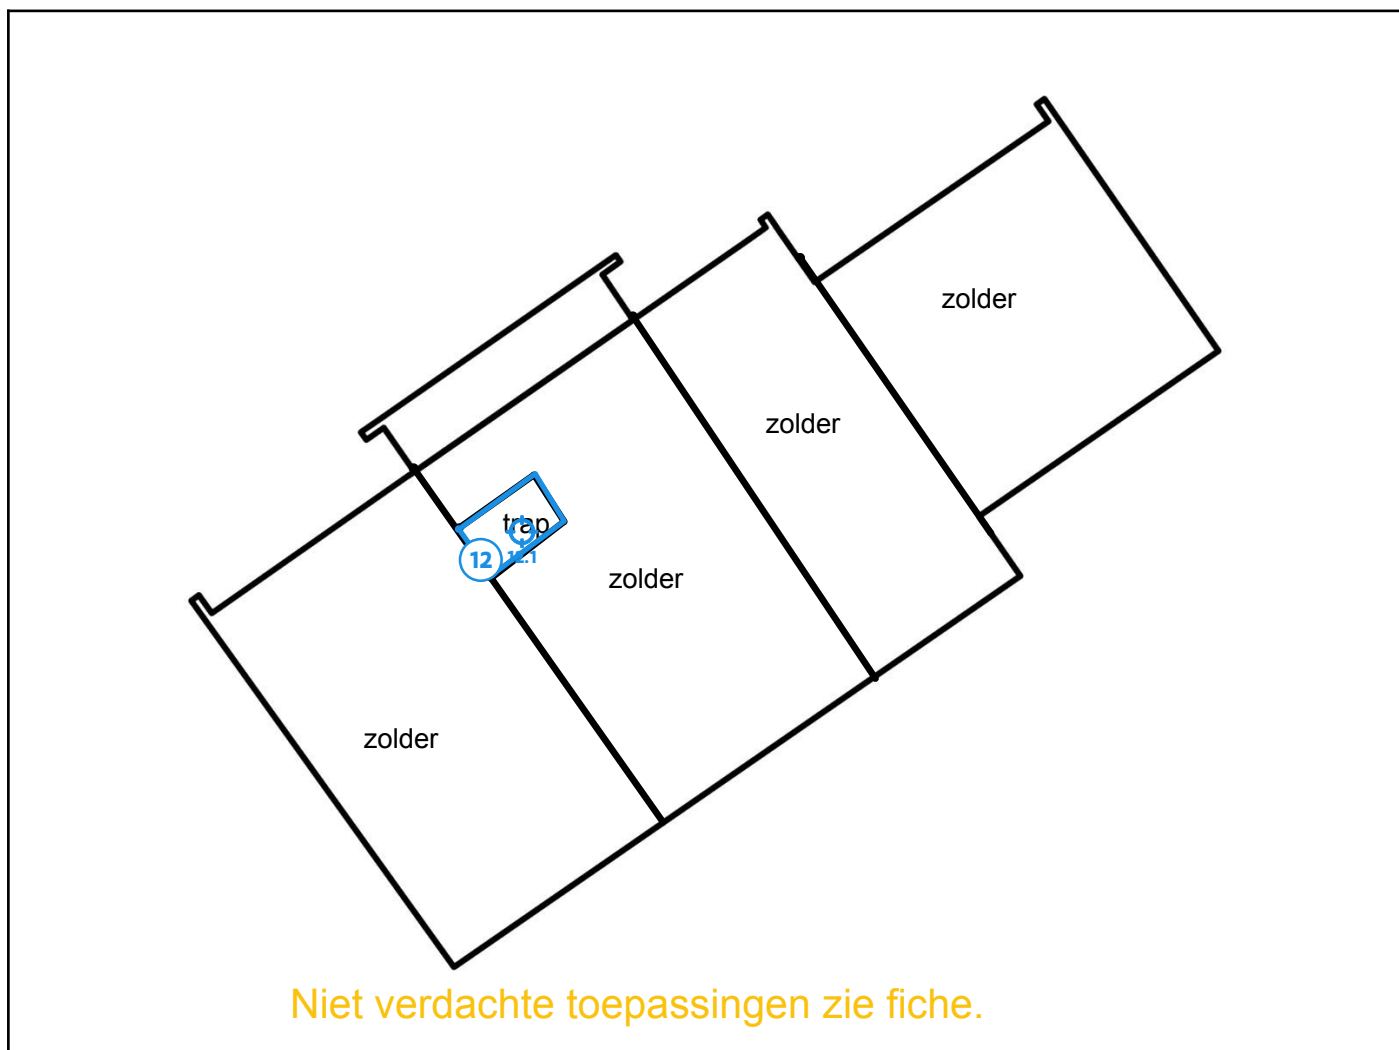
Plan 1.8: Zolder

Beschrijving	Type	Actie
7. Niet verdachte toepassingen	Advies	-
12. Pleisterwerk aan muren	Geen asbest	-
12.1 Code: MM01	Mengmonster	-

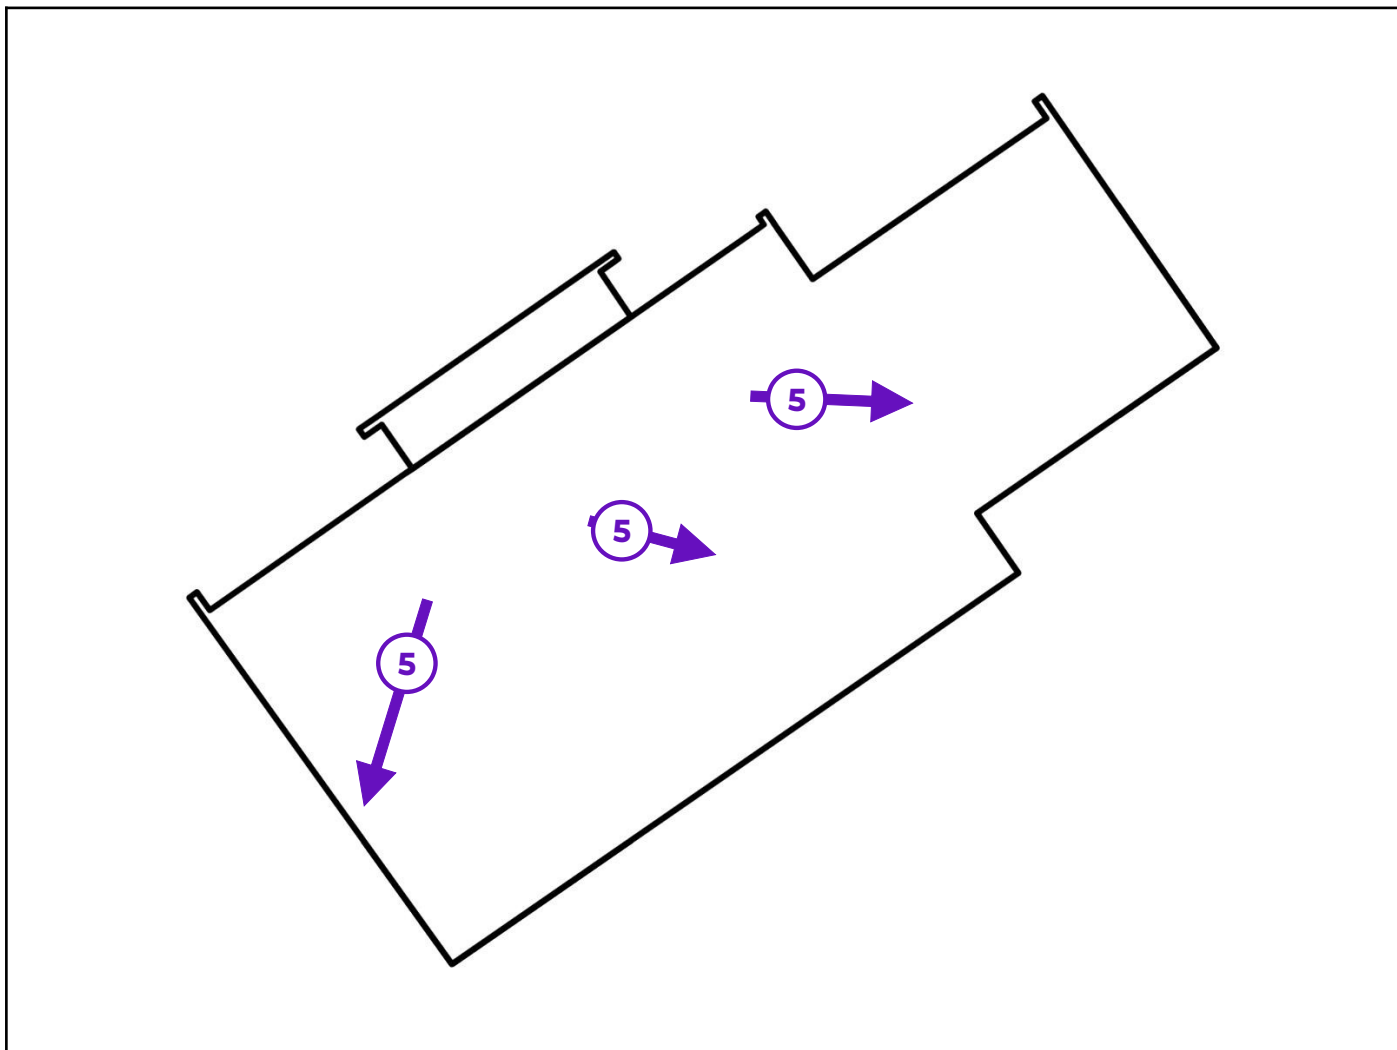
Plan 1.9: Daken

Beschrijving	Type	Actie
5. Schouwen	Beperking	-

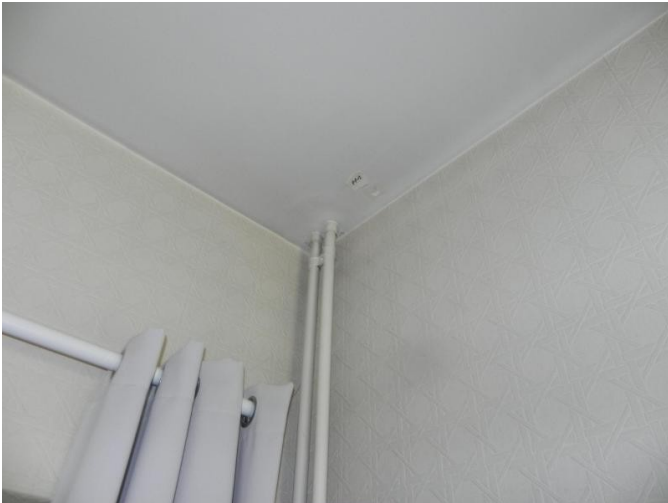
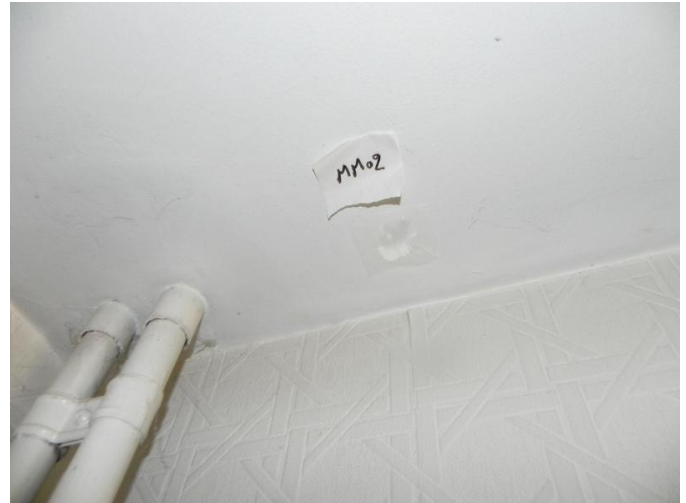
Fiche 15: Pleisterwerk aan plafond

Geen asbest
