Asbestinventarisatetest

Bergstraat 51, 3770 Riemst

Attestnummer : 20260416-000469.000

Asbestveilig (maar niet asbestvrij)

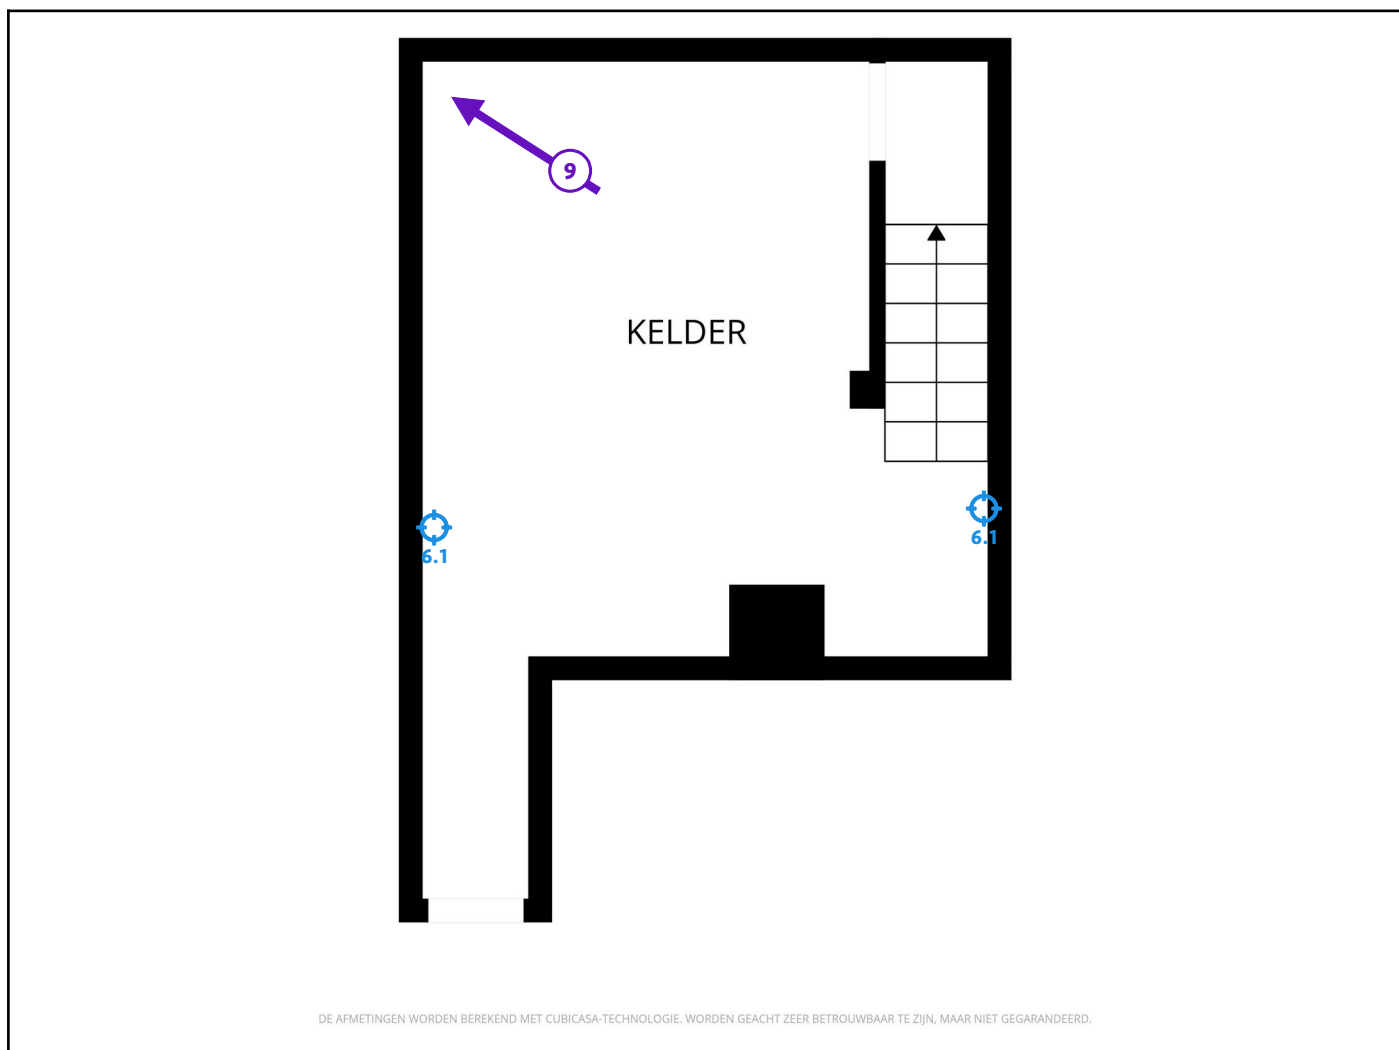
Plan 1.1: kelder

Beschrijving	Type	Actie
6. Smeerlaag in cement kelder	Geen asbest	-
6.1 Code: 05	Mengmonster	-
9. Materialen aan de stookketel (dichtingen, isolerend materiaal, ...)	Overige ruimte of materiaal	-

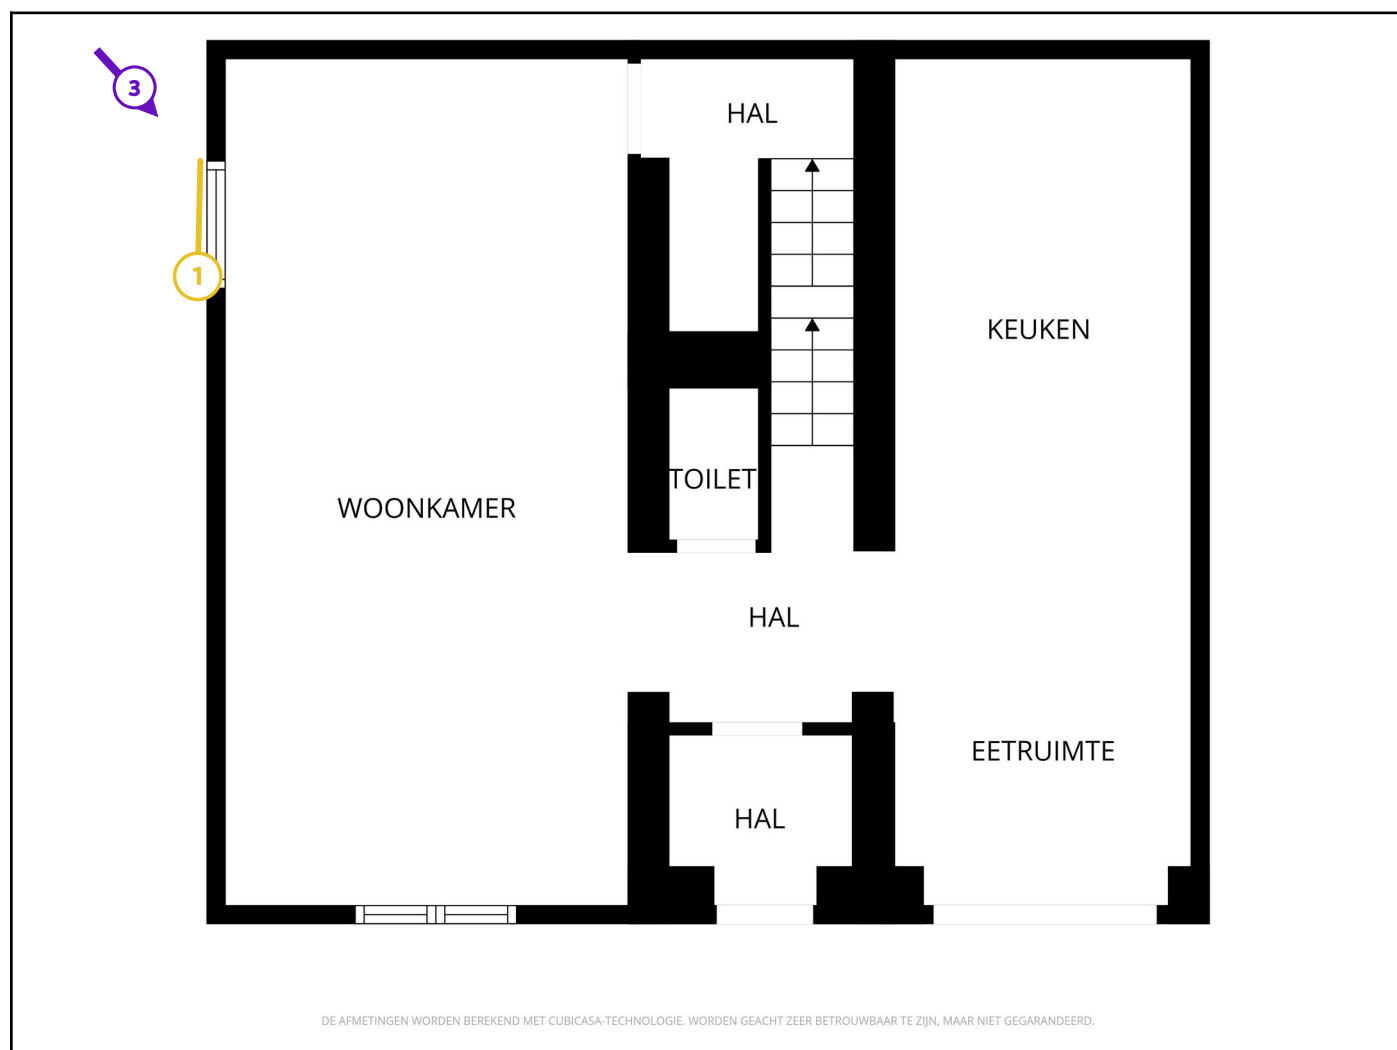
Plan 1.2: gelijkvloers

Beschrijving	Type	Actie
1. Venstertablet (type geëxtrudeerd cement)	Asbestmateriaal	Zorgvuldig beheren
3. Muren en plafonds met voorzetpanelen in pleisterplaat	Advies	-

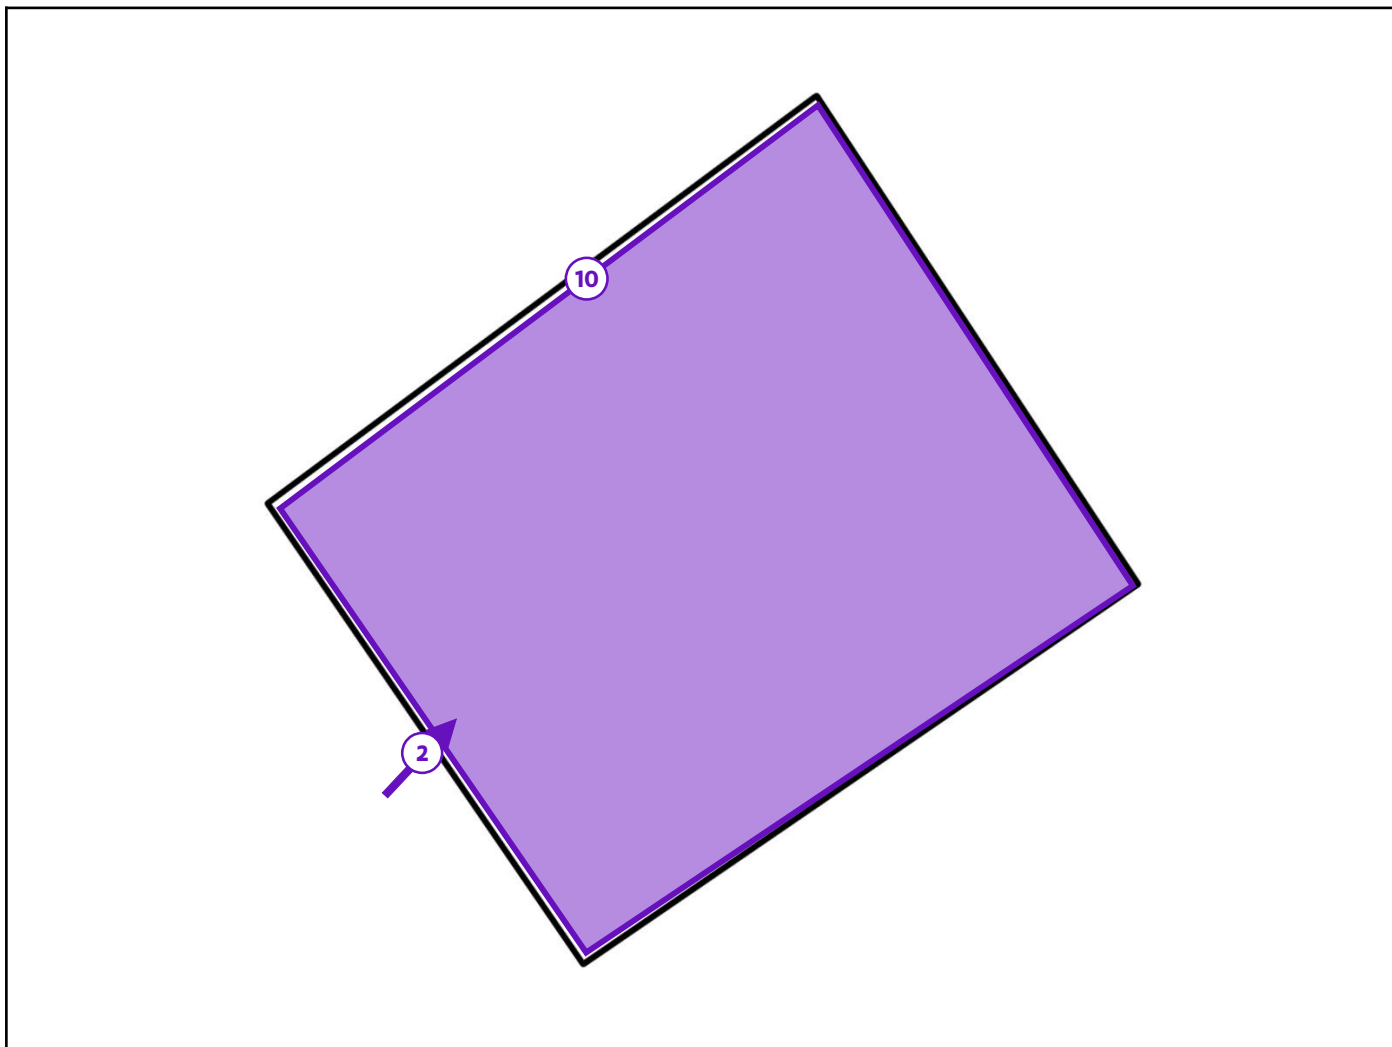
Plan 1.6: daken

Beschrijving	Type	Actie
2. Schouw	Beperking	-
10. Dakbedekking in recente lei (niet verdacht)	Overige ruimte of materiaal	-
